# **Zwischenbericht der Schweizerischen Sicherheitsuntersuchungsstelle SUST**

über den Anprall beim Anfahren an  
eine stehende Komposition

vom 31. Dezember 2020

in Belp (BE)

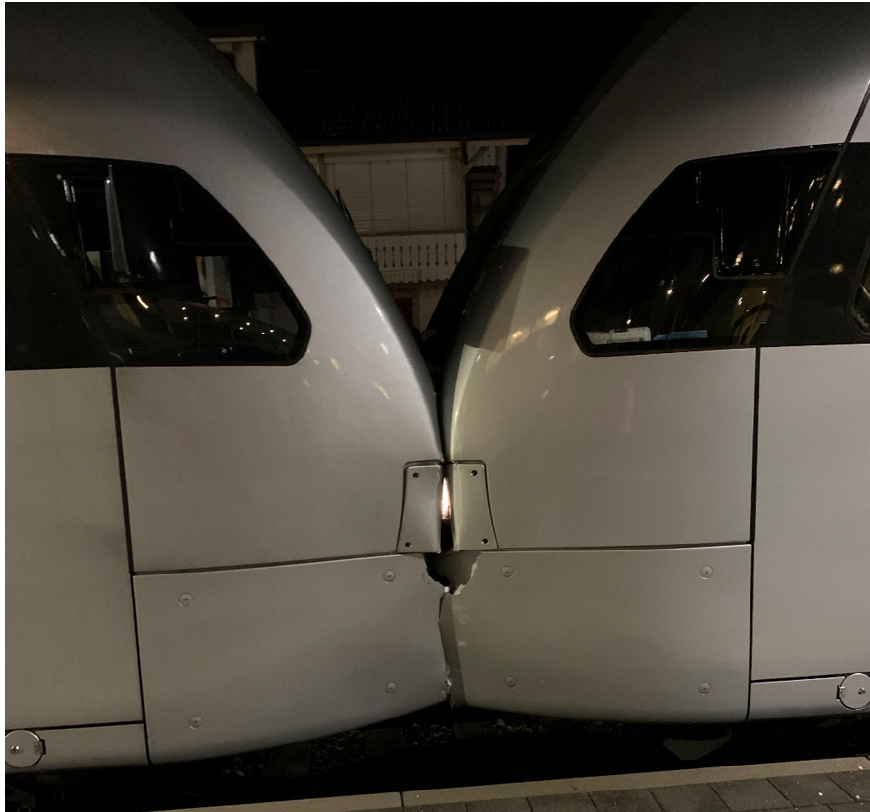
Es wurden keine Personen verletzt. Die stehende Komposition 2 entgleiste mit einer Achse. An beiden Kompositionen entstanden diverse Schäden.

**Abbildung 1:** Verkeilte Kompositionen nach dem Anprall.

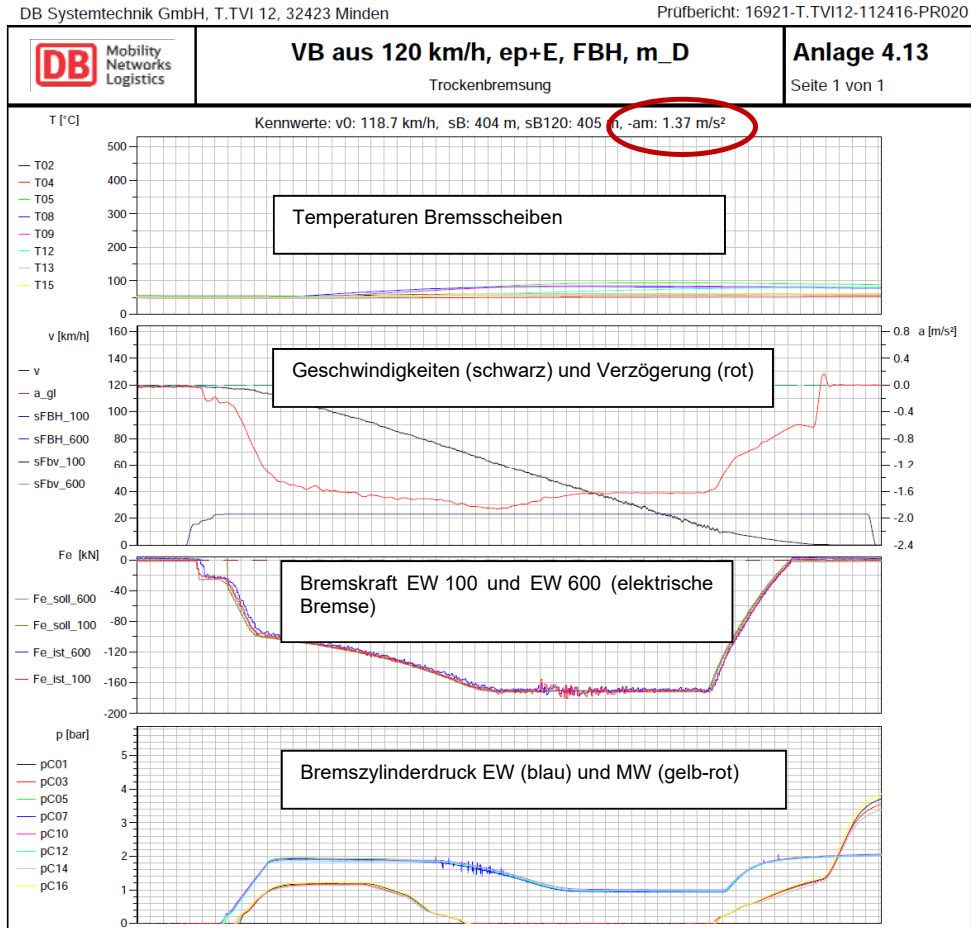
**Abbildung 4:** Verhalten des Triebzugs vom Typ RABe 515 bei einer Vollbremsung aus 120 km/h. Auszug aus dem DB Systemtechnik Typentestbericht vom 18.09.2012.

Sowohl die Bremskräfte der Motordrehgestelle wie auch die Bremszylinderdrücke aller entsprechenden Wagen zeigten synchrone Werte und wiesen keine Schwankungen auf. Die Verzögerung betrug  $-1.37 \text{ m/s}^2$ .

Dieser Bremsversuch wurde bei trockener Schiene durchgeführt.

- Beim Typentest entfaltete die elektrische Bremse der Endwagen die volle Wirkung.

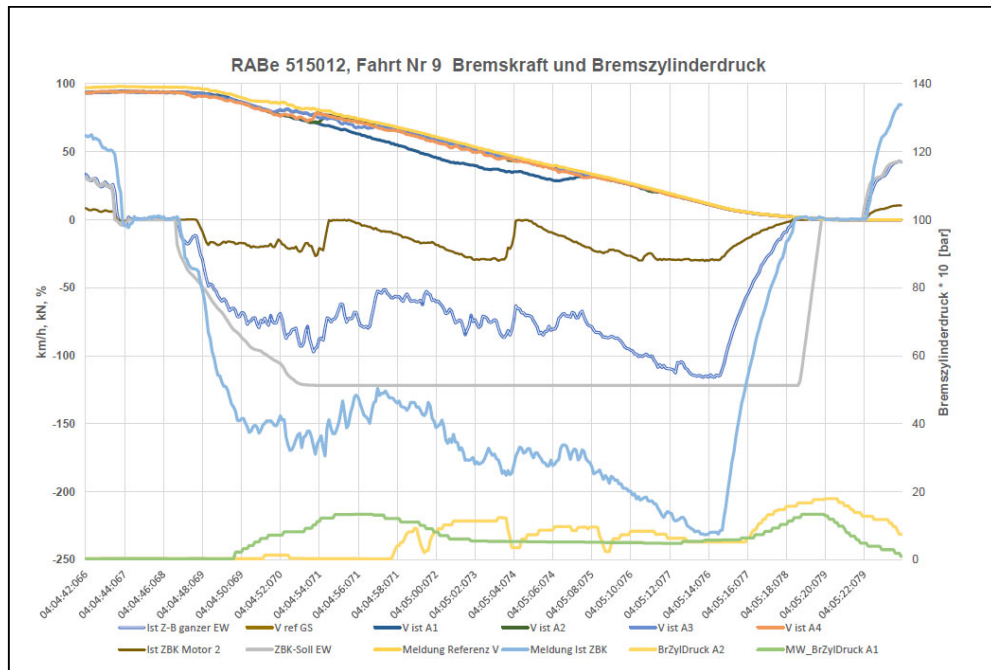
**Abbildung 5:** Verhalten des RABe 515 012 beim Bremsversuch aus 100 km/h, durchgeführt zwischen Toffen und Belp.

Die Ausgangsgeschwindigkeit bei der Versuchsfahrt Toffen-Belp war ca. 18 km/h tiefer, als bei derjenigen des Typentests. Die Witterung war trocken, es herrschten Temperaturen um 9° C.

- Beim Versuch zwischen Toffen und Belp entfaltete die elektrische Bremse der Endwagen nicht die gemäss Typentest erwartete Wirkung. Der gemessene Bremszylinderdruck beim Mittelwagen MW 200 (grüne Linie) zeigte Werte kleiner als 0.5 bar. Somit lag die Bremsleistung der Mittelwagen deutlich unter den erwarteten Werten.

- Die Schwankungen der elektropneumatischen Bremse des EW 600 führten zu einer Verminderung der Bremswirkung. Solche Schwankungen wurden beim Typentest nicht festgestellt (Abbildung 4).

- Abrupte Schwankungen mit zweimal bis zu null waren bei der elektrischen Bremse sichtbar (braune Linie). Das führte zu einer Reduktion der vorhandenen elektrischen Bremskraft des Fahrzeugs (blaue Linien). Die drei weiteren Motoren zeigten ähnliches Verhalten.

- Die starken Oszillationen und Schwankungen der Ist-Bremskraft deuten auf eine sehr unruhige Regulierung der elektrischen Bremskraft hin.
- Solche Oszillationen und Schwankungen der Ist-Bremskraft wurden beim Typentest nicht festgestellt.

Die SUST empfiehlt dem BAV, die Betreiber der Triebzüge vom Typ RABe 515 aufzufordern, die Bremsleistung zu überprüfen und so zu korrigieren, dass die Triebzüge in allen Betriebssituationen die Bremsleistungswerte der Zulassung erreichen können oder andere Massnahmen zu treffen, die einen rechtzeitigen Stillstand gewährleisten können.
