# **Zwischenbericht der Schweizerischen Sicherheitsuntersuchungsstelle SUST**

über den Anprall beim Anfahren an  
eine stehende Komposition

vom 31. Dezember 2020

in Belp (BE)

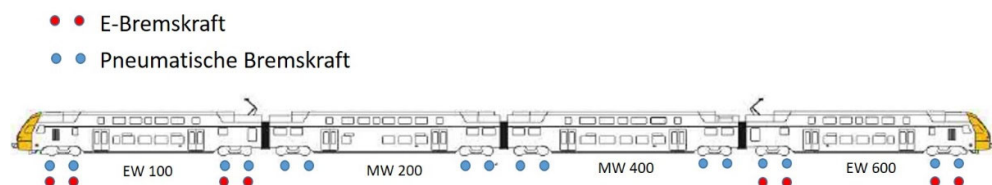
**Abbildung 2:** Verteilung der elektrischen Bremse und der pneumatischen Bremse.

Bei der erreichten Geschwindigkeit von 40 km/h würde ein Bremsverhältnis von 135 % erwartet.
