Kirchenburgen in Baden-Württemberg

Architektur und Bausubstanz der Kirchenburg im Rahmen der Photodokumentation

Kirchenburgen in Baden-Württemberg – Teil I – Nord // Architektur und Bausubstanz

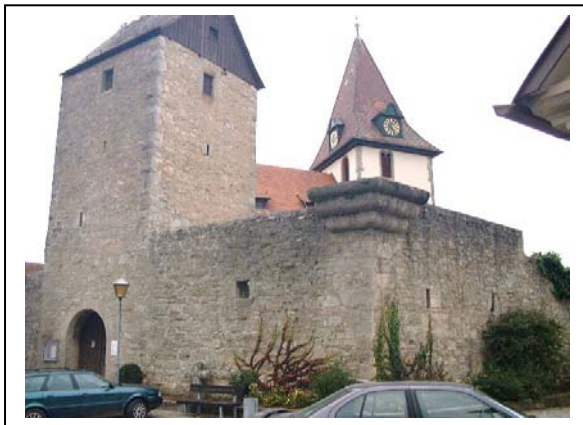
Wildentierbach (Main-Tauber)
(In Objektliste und Karte MTK # 19)

Bedeutende Reste der Mantelmauer, Der Literatur nach ist der Turm der Kirche im unteren Teil Rest der untergegangenen Burg; die existierende Wehranlage als Kirchenburg wurde komplett neu errichtet, einschließlich des Torturmes. Wie bei einer „Adelsburg“ als Kammertor ausgebildet. Der Rest einer Eckkonsole eines abgetragenen Eckturmes ist noch sichtbar.

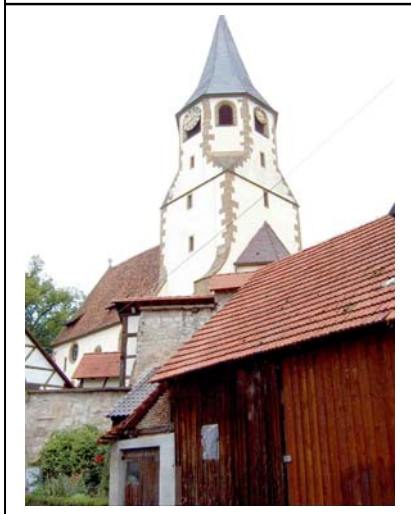
Lienzingen (Kreis Enz)
(In Objektliste und Karte ENZ # 18)

Dominierend ragt der Turm, im oberen Teil verändert, noch heute empor. Die noch in weiten Teilen erhaltene Mantelmauer mit 5 Metern Höhe spricht für sich; auch Teile des (trockenen) Ringgrabens sind erhalten. Denkt man sich den Spitzhelm des Turmes weg und statt dem Langhaus einen „Palas“ – dann hätte man eine klassische Adelsburg vor sich. Der Begriff „Burg“ ist absolut gerechtfertigt.

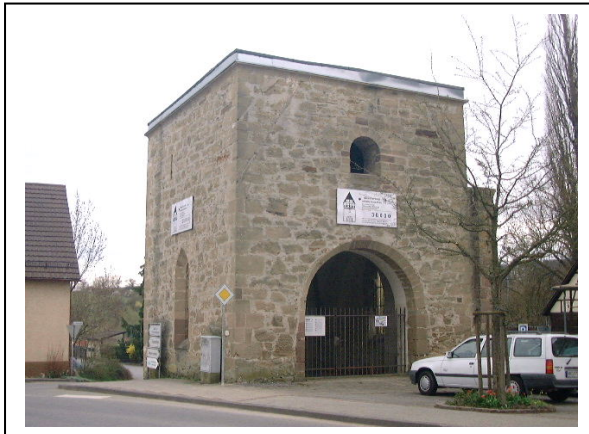
Lehensteinsfeld (Heilbronn)
(In Objektliste und Karte HBR # 23);

Der Ursprung ist die die romanische Chorturmkirche Jh. auf. Als Beispiel mag der „Zurück-renovierte“ Chorturm von Lehensteinsfeld gelten (Nach langen Zänkereien vor Ort).

Wie auch die frühen Adelsburgen, vor allem die Tiefburgen, war es ein „Turm“ von Wall und Palisade umgeben, der hier in „Friedenszeiten“ dem Gottesdienst in der Chorturmhalle diente. Ein Kirchenschiff (Langhaus) gab es in den wenigsten Fällen

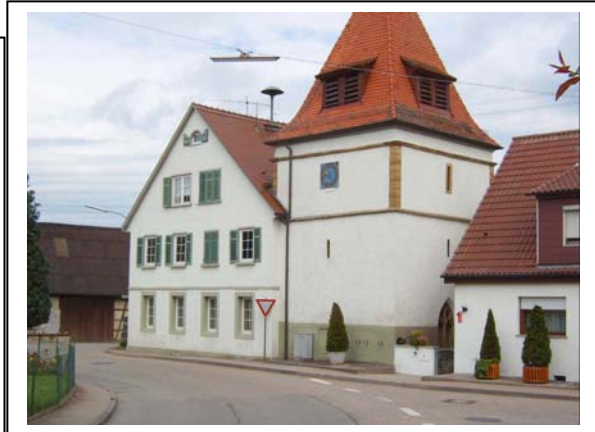
Dimbach-der Turm (Hohenlohe)
(In Objektliste und Karte HOH # 01);

Arg „verbaut“ ist der Turm zu Dimbach. Man erkennt Schlitzscharten im oberen Bereich, in eine wurde eine Uhr montiert. Die Ortssparkasse wurde abgebaut. Unten in der rechten Wand zum daneben stehenden Haus findet sich ein gotisches Maßwerkfenster. Es findet sich auch vor Ort nicht der geringste Hinweis, und man muß schon in die alte Literatur gehen, um mehr über Hintergründe und Begebenheiten zu erfahren.

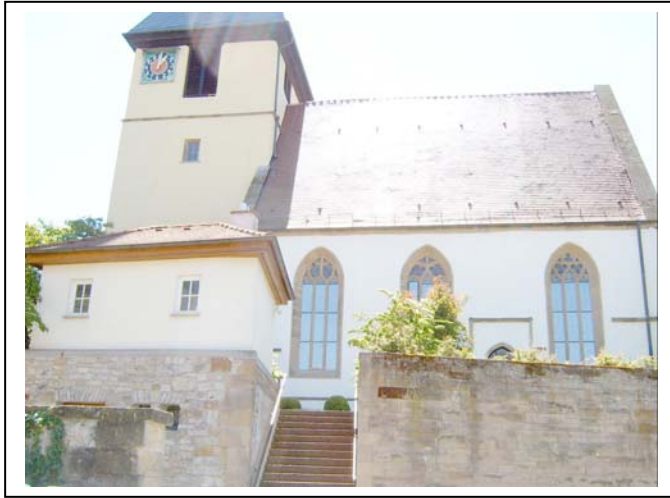
Benningen (Ludwigsburg)
(In Objektliste und Karte LWB # 01);

Romanisch gegründet, gehört diese Anlage zu denen, die über die zwei Jahrhunderte „in Benutzung“ waren und demzufolge auch ausgebaut wurden. Es handelt sich um eine recht kompakte Struktur, bei der Zweckmäßigkeit vor Komfort gestellt ist. Generell waren diese Anlagen ja nicht zum längeren Aufenthalt gedacht.

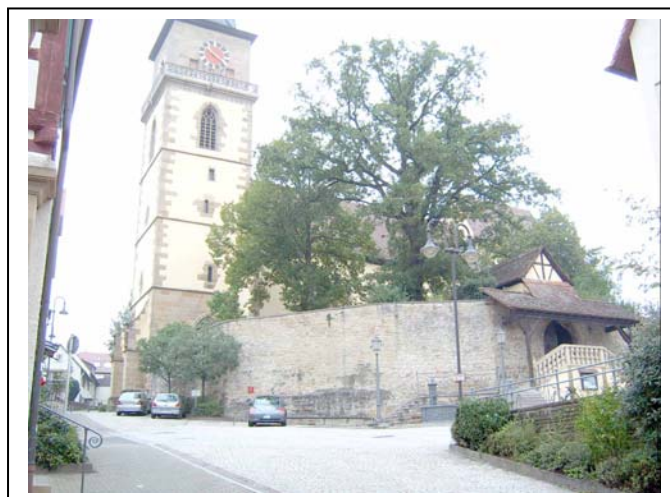
Schwieberdingen-(Ludwigsburg)
(In Objektliste und Karte LWB # 40);

Auch die Anlage in Schwieberdingen geht auf eine ältere Gründung zurück, hat aber definitiv im späten 15., ja sogar (der Turm) im frühen 16. Jahrhundert die letzten großen Bautätigkeiten, was die Wehranlage angeht. Als eine – in ihrer letzten Phase – recht große Anlage gibt sie eindrucksvoll ein Beispiel über den Aufwand, der zur Erbauung und den Unterhalt nötig war.

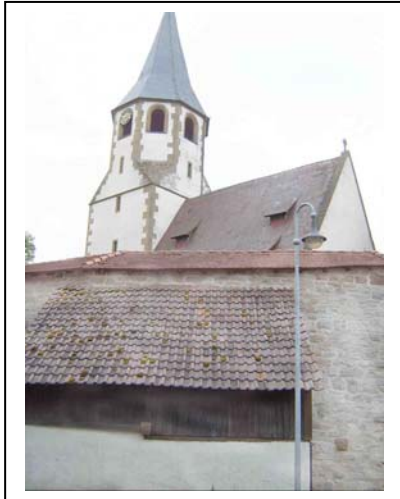
Ansicht von Nordwesten, von der Ortsseite her. Beeindruckend ist die hohe Ringmauer (der außerhalb angebauten Verschlag ist neueren Datums), die bis auf den einst oben umlaufenden Wehrgang noch ihre originale Höhe hat. Im Hintergrund, doch überragend und dominierend, der Turm. Dieser weist in drei Etagen Schießscharten auf. Die Glockenstube und das Spitzdach sind Zubauten aus jüngerer Zeit. Auch das Langhaus ist, in seinen Abmessungen, original. Unter dem steilen Pultdach befanden sich einst die Gaden.

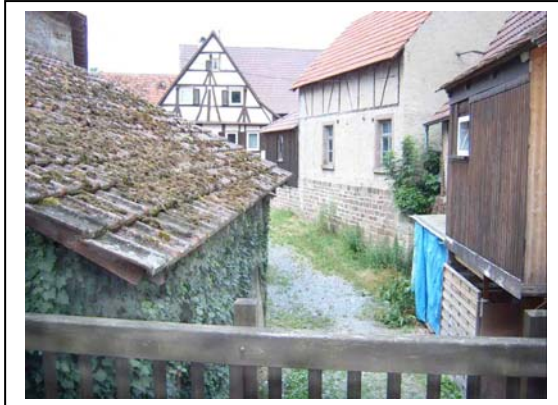
Der einstige Graben zur Bergseite ist teils noch vorhanden. Die Häuser jenseits und die Verschläge im Graben selbst sind neueren Datums, aus der Zeit als die Kirchenburg als solche nicht mehr benötigt wurde, und der Ort diese allmählich (mit wachsender Bevölkerung) einschloß.

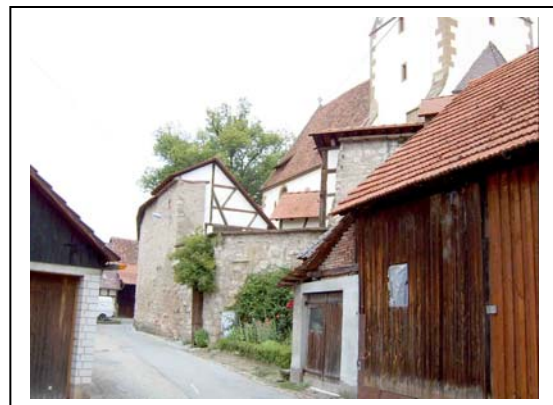
Die Ansicht von Süden auf die Ringmauer zeigt diese hier teils abgetragen und an einer Stelle gar ausgebrochen auf. Dies gibt uns heute aber die Möglichkeit, praktisch mit einem Querschnitt in die Anlage zu sehen. An der Innenseite der Ringmauer sehen wir die (restaurierten) Gaden (vergleiche hierzu auch das untere Bild auf der vorherigen Seite).

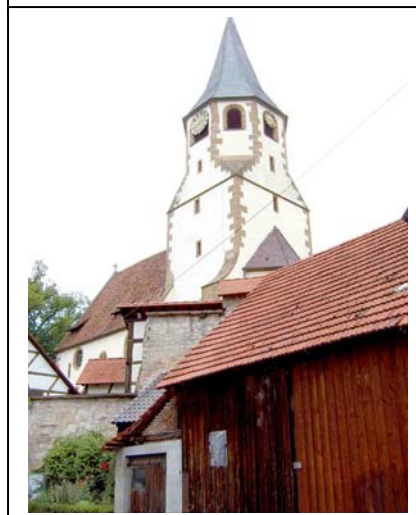
Von Südosten gesehen, erhebt sich der mächtige Turm beherrschend (über die Zubauten des Turmes siehe erstes Bild). Diese Sicht aber erlaubt uns, den Turm einer Kirchenburg mit dem Bergfried einer Burg (auch oder gerade Tiefburgen hatten einen Hauptturm, Bergfried genannt) zu vergleichen. Denkt man sich statt der Glockenstube eine hölzerne Abschlussplattform mit Dach, so gleicht der Turm in Größe, Dimensionen und Funktion dem Bergfried einer Burg.

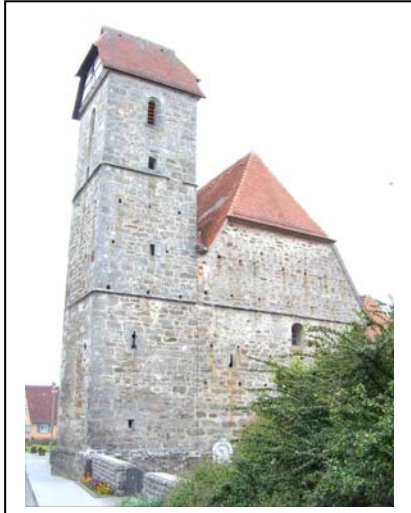
Bühlertann (Schwäbisch Hall)
(In Objektliste und Karte SHA # 03)

Wehrkirche St. Gangolf von der Feldseite.
Als Teil der Stadtmauer waren die nach außen (Feldseitig) gerichteten Mauern so stark wie die Stadtmauer selbst. St. Gangolf „beschützte“ eines der Stadttore; man bemerkt die „Fensterlosigkeit“ zur „Feldseite“; hier sind auch im Langhaus Schießscharten angebracht. Im Unterschied zur Kirchenburg ist die „Wehrkirche“ zum Stadttinneren meistens verteidigungsunfähig, sieht man einmal vom Turm ab.

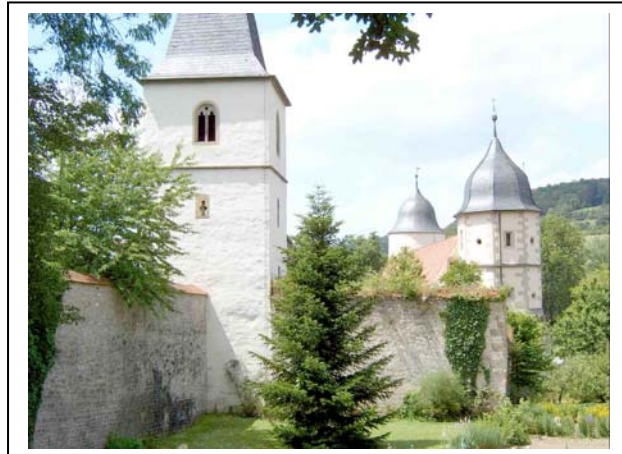
Kloster Schöntal (Hohenlohe)
(In Objektliste und Karte HOH # 17)

Man sieht in dieser Ansicht die Erweiterungen des Klosters in den Torbereichen (ein neuer Zwinger mit Tor- und Außentürmen wurde angefügt). Die einstige „Torkapelle“ ist links im Bild mit ihrem weißen Turm (definitiv Schießscharten) zu sehen; im Hintergrund das im 16. Jahrhundert erbaute neue „äußere Tor“.

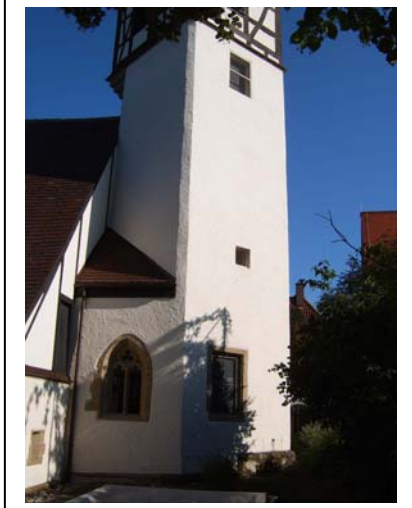
Hochdorf-Kirche auf Burg (Ludwigsburg)
(In Objektliste und Karte LWB # 33);

Eine der „merkwürdigsten“ Anlage (ganz im Sinne des Wortes) zeigt sich hier. Der „Kirchturm“ in „Angriffsrichtung“ über Eck gestellt. Er war einst Teil der Vorbürg, bevor im 16. Jahrhundert die Kirche neu aufgeführt wurde. Damit zählt Hochdorf möglicherweise zur Klasse „Kirche in/auf Burgresten“ – allerdings ist noch nicht geklärt, ob das „neu aufgeführt“ den Ersatz einer bereits vorhandenen Wehrkirche war, was durchaus möglich sein kann.

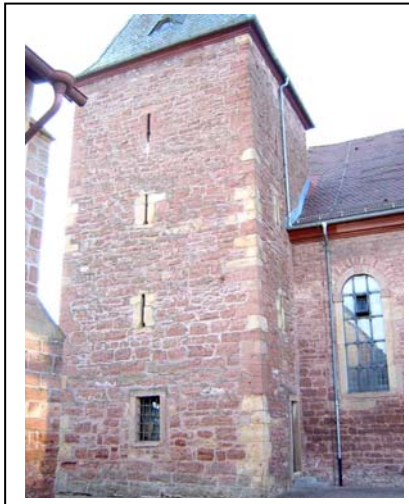
Neuenbürg (Karlsruhe)

Die Kirche von Neuenbürg (Sinsheim) hat einen Turm, der „eigenartige“ Lichtschlitze hat: Schießscharten ! Der erste Eindruck könnte darauf hindeuten (siehe Kapitel Türme) - das es sich auch hier um den Rest einer ansonsten dearmierten Kirchenburg handelt. Hier liegt der Fall aber genau anders herum: In der Tat ist der Turm der Bergfried der ehemaligen Tiefburg Neuenbürg, den man, nach Zerstörung der Burg noch erhalten, für die auf der Burgstelle errichtete Kirche als Kirchturm verwendet hat. Hier kann uns nur die Literatur vom Ereignis künden: Es stand hier einst die Burg Neuenbürg !

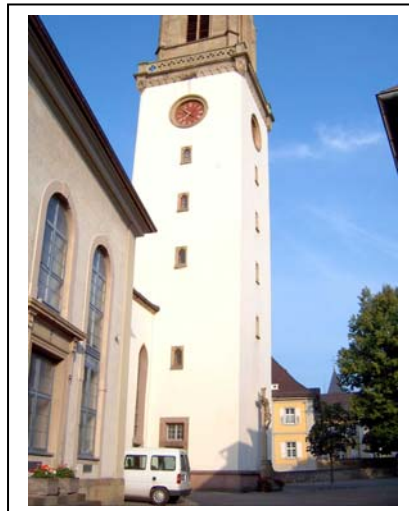
Bretten Stiftskirche (Karlsruhe)

Die „Stiftskirche“ zu Bretten steht – Literarisch belegt – an der Stelle der ehemaligen Stadtborg zu Bretten. Wesentliche Teile des heutigen Kirchturms sind Teile des einstigen Bergfrieds, wobei man dies hier nicht auf den ersten Blick erkennen kann. Die einstigen Scharten wurden ausgetauscht; der Turm glatt verputzt

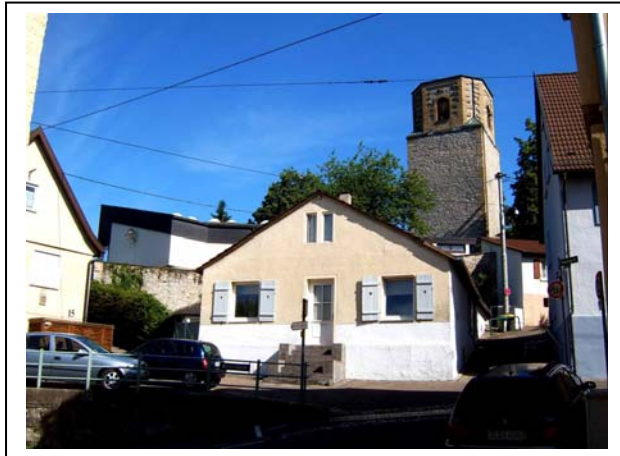
Mühlhausen-Walpurgiskirche (Stuttgart)
(In Objektliste und Karte SGT# 02);

Durch Bombardierungen im zweiten Weltkrieg erhielt die bis dato wohl noch gut erhaltene Anlage schwere Schäden (im Kieser'schen Forstkartenwerk von 1682 noch mit intaktem Mantel und Kirche). Sie wurde anschließend als Gemeindezentrum mit neuen Einbauten versehen, die ruinösen Teile wurden saniert. Es ist dies einer der selteneren Fälle, das anschauliche Teile der einstigen Burg (Zwingeraufgang mit starker Wehrmauer) in die später errichtete Kirchenburg einfließen.

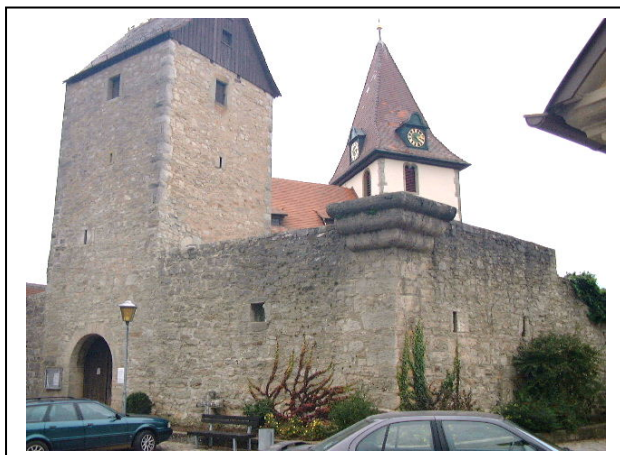
Wildentierbach (Main-Tauber)
(In Objektliste und Karte MTK # 19)

Beeindruckende Teile der Anlage sind erhalten, bzw. restauriert. Nach Literatur auf dem Platz der früh untergegangenen Burg, der Kirchturm ist der ehemalige Bergfried. Definitiv erfolgte aber ein Neubau der Befestigungen als Kirchenburg, das der Grundriß dieser Anlage nicht dem der früheren Burg entspricht. Auch der massive Torturm stammt aus der Teil der Kirchenburg (viele Anlagen waren mit Tortürmen ausgestattet, hier ist eines der wenigen erhaltenen Beispiele).

Hier ist der Turm der Kirche der Rest der einstigen Ortsburg – allerdings auch nur dieser ! Man hat hier nicht, um das klar zu betonen, die einstige Ortsburg zur Kirchenburg „umfunktioniert“. Wohl stammen die Steine des heute noch erhaltenen Teile des Mantels und des Torturmes von der einstigen Burg, wurden aber abgetragen und neu aufgeführt.

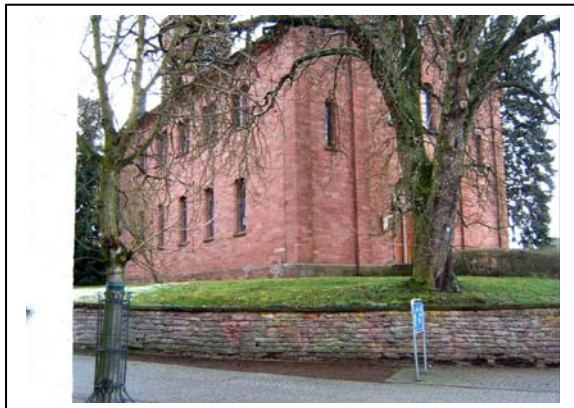
Epfenbach (Rhein-Neckar)
(In Objektliste und Karte RNK # 02);

1833-36 wurde die „Vorgängeranlage“ komplett niedergelegt und die heute Kirche erbaut. Die vorherige stand wohl auf dem Platz der einstigen Ortsburg (Schulzenfeste) und existierte seit dem 13. Jahrhundert.

Ein Beispiel hierfür ist die „einstige“ Kirchenburg von Epfenbach. Bei dieser handelt es sich, nach Auskunft der Literatur, um eine auf dem Platz der früheren Ortsburg erbaute. Da aber 1833-36 das, was bis dato von dieser Anlage übriggeblieben war, durch einen kompletten Kirchenneubau ersetzt wurde, ist es schwer, hier klar einzuteilen.

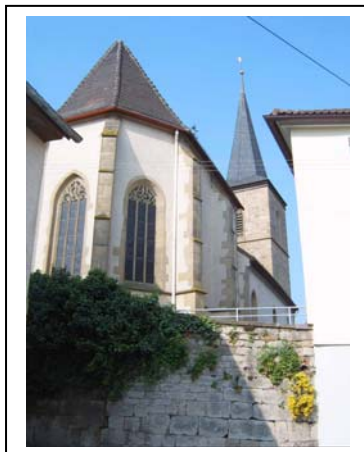
Ottmarsheim (Ludwigsburg)
(In Objektliste und Karte LWB # 02);

Im Kieser'schen Forstkartenwerk von 1686 ist die Anlage neben den Resten der einstigen Burg dargestellt, wohl wurde sie auf der verteidigungstechnisch günstigen, hoch gelegenen, ruinösen Burgstelle errichtet, ohne jedoch größere teile oder Reste der einstigen Burg zu verwenden.

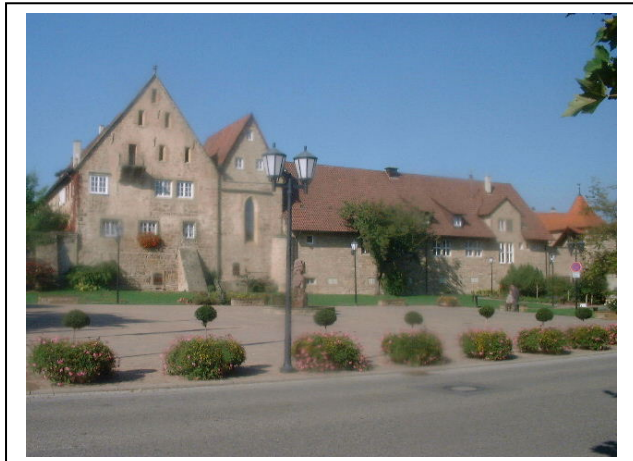
Oberderdingen (Karlsruhe)
(In Objektliste und Karte KAR # 08);

Wenn auch der Wehrmauer in ihrer einstigen Höhe verlustig, so bietet sich das Aussehen dieser Anlage in einem umfassenden Zustand dar. Der Raum des heute verfüllten Grabens ist noch zu erkennen, und auch die geschlossene Gebäudefront (meist aus dem 17./18. Jh., die einstige Wehrmauer als Außenmauer mit Fenstereinbrüchen) gibt einen Eindruck des Umfangs.

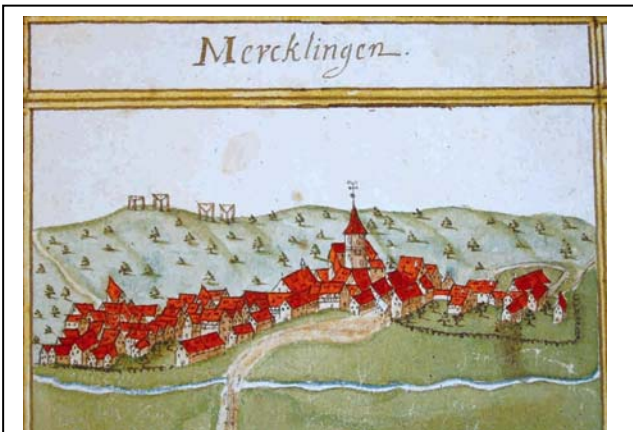
Merklingen-Pflughof
(siehe auch folgende Seite)

Sei es erlaubt, eine direkte „Anleihe bei Kieser zu treffen“ (Original im Hauptstaatsarchiv Stuttgart; Sig. H107/08 Bd5 Bl.4 von 1682).

Hier ist der Pflughof mit dem Ort dargestellt. Als sicherstes Zeichen, das es sich hier um den Sitz einer „höheren Instanz“ handelte, können die „Gebilde“ auf dem Hügelkamm gewertet werden: Es handelt sich um Galgen (damals die geläufige Dreiecksform), Zeichen für ein „Hoch- oder „Blutgericht“. Ein solches „Privileg“ war dem Vogt eines Pflughofes gegeben.

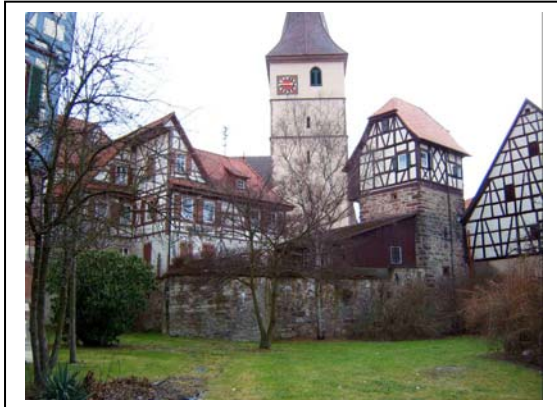
Ansicht zur Feldseite

Beeindruckend stellt sich „Merklingen“ aus dieser Sicht dar. Auch wenn der Mantel stark erniedrigt, und der einstige Rundturm in der Mitte des Bildes nur noch im Verlauf erkennbar ist, so ist der mit Fachwerkaufsatz versehene zweite Mauerturm und der mächtige Hauptturm erhalten. Man kann sich die Anlage gut „vollständig“ vorstellen. Es muß klar gesagt werden, das Merklingen keine „typische“ Kirchenburg ist, sondern als Verwaltungssitz des Klosters Herrenalb in dieser Gegend beinahe einem Pflegehof gleichkommt (siehe Abschnitt III)

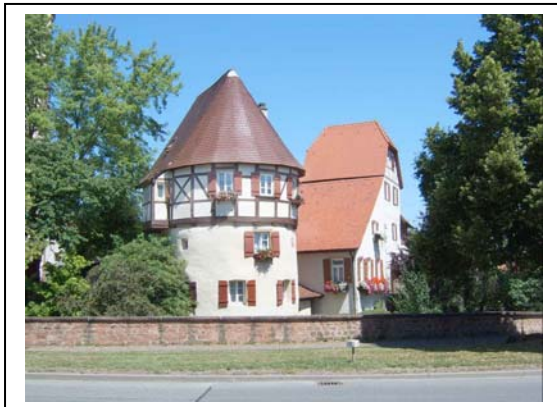
Der „Amtsturm“.

Die Kirchenburg zu Merklingen war mit beeindruckenden zusätzlichen Türmen versehen, welche die Mauer verstärkten und flankierend bestreichen konnten. Im Bereich des ehemaligen Zugangs war der „Amtsturm“, ein besonders starker, hufeisenförmig angelegter Wehrturm eingestellt. Heute ziert eine Wohnung hinter Fachwerk die Stelle der ehemaligen Kampfplattform.

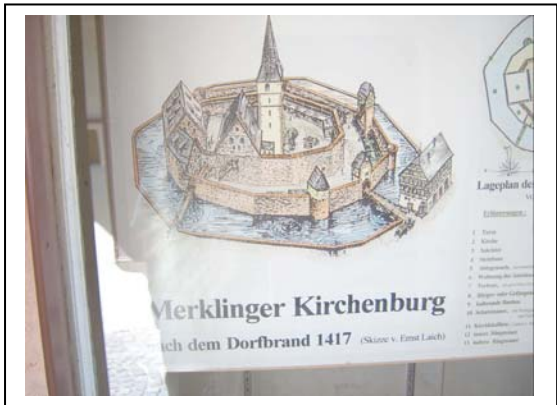
Ansicht nach 1417; Wiederaufbau nach Zerstörung.

Zerstörerischen Einflüssen ausgesetzt und wieder aufgebaut 1417. Diese überlieferte Ansicht gibt sehr schön den Charakter dar. Es ist hier gut neben dem Langhaus der Kirche der „Steinerne Bau“ zu sehen, das Amtshaus der Obrigkeit (und davor Sitz des Ortsadels in seiner kleinen Wasserburg). Somit war diese Kirchenburg eine Ausnahme, da sie ständig besetzt war, und zudem noch aus einer „Adelsburg“ hervorging (aber ausgebaut wurde).

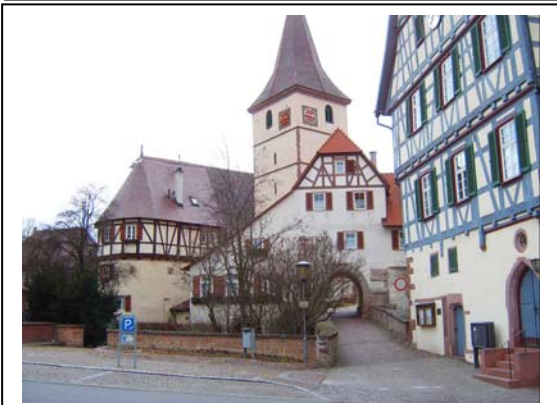
Ortsseite mit Torhaus und neuem Rathaus

Durch das im 18. Jahrhundert erstellte neue Rathaus wird das Bild zur Ortsseite etwas verfremdet. Dennoch ist aus dieser Sicht der imposante Eindruck von einst auch heute noch gewahrt: Das Torhaus (als Kammertor gebaut, leicht verändert) überragt vom Hauptturm und flankiert vom „Amtsturm“. Nur der einstige Mantel fehlt. Wenn oben gesagt wird, das die Anlage beinahe einem „Pflegehof“ gleichkommt, dann waren hier auch Lagermöglichkeiten für Abgaben gegeben.

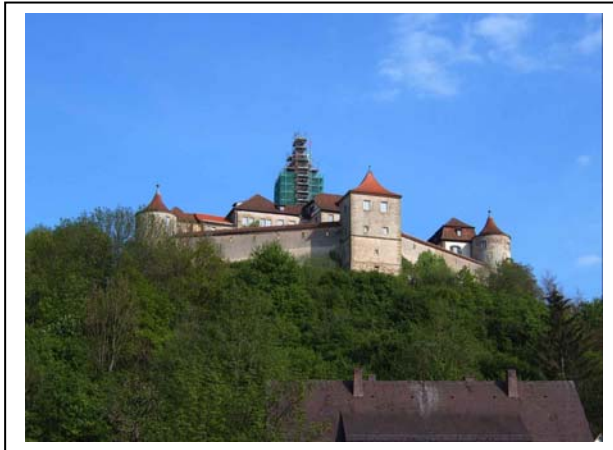
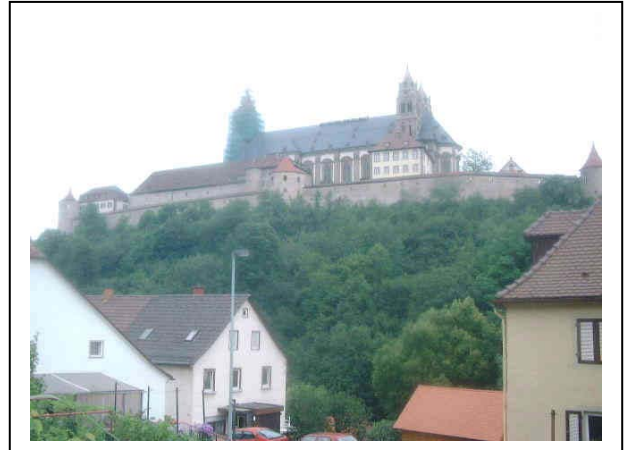
Kloster Großcomburg; (Schwäbisch Hall);

Ein Musterbeispiel einer „Klosterburg“ ist Groß-Comburg. Hohe Umfassungsmauern mit verstärkenden Türmen, eine dreiteilige Toranlage und ein innerer sowie äußerer Zwinger stellen diese, über Jahrhundert hinweg weiter ausgebaute Anlage auch in puncto Wehrfähigkeit auf eine Stufe mit großen Burgenanlagen. Dieses einstige Ritterstift mag sicher renoviert und verändert sein, dennoch ist sein Gesamteindruck großartig.

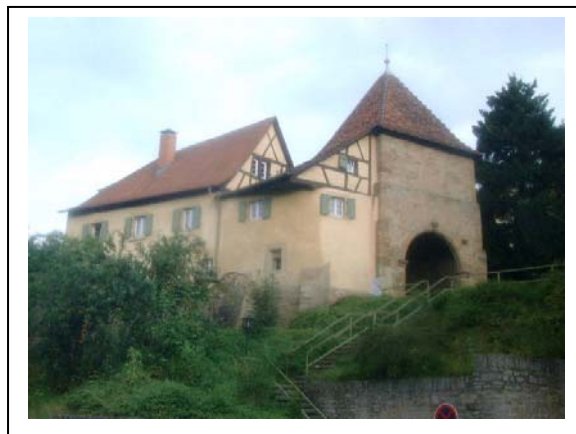
Kloster Sinsheim ob Sinsheim (Rhein-Neckar)

Das im 11. Jahrhundert gegründete Kloster war mehreren Umbauphasen unterworfen. Das Torhaus in seiner restaurierten Gestalt stammt aus dem Jahre 1622. Auch Reste der Mantelmauer mit Scharten sind feldseitig erhalten. Die Innengebäude aus dem 19. Jahrhundert.

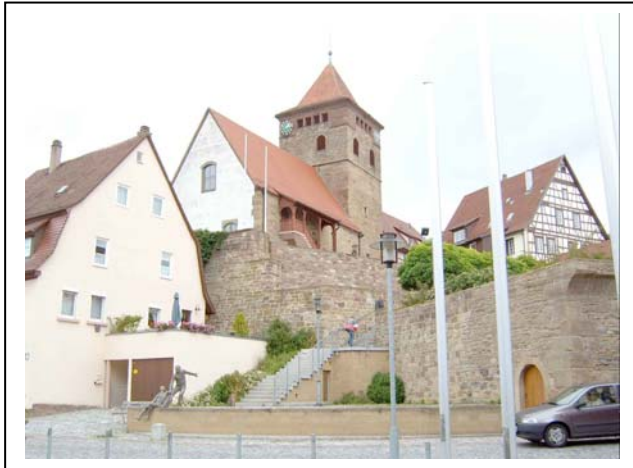
Ötisheim (Kreis Enz)
(In Objektliste und Karte ENZ # 28);

Die Kirchenburg zu Ötisheim ist eine beeindruckende Anlage. An der höchsten Stelle des Ortes gelegen (von diesem inzwischen eingeschlossen) und durch Umbauten teils stark verändert, ist dennoch der einstige Wehrcharakter zu erkennen. Der mächtige zentrale Turm bildete mit dem Langhaus und der Ringmauer den Kern der Anlage. Es zog sich aber eine zweite, tiefer liegende Mauer um die Anlage, dazu wurden Vorwerke angelegt. Diese Anlage konnte alle Ortsbewohner aufnehmen, zudem wurden hier der „Kirchenzehnt“ gelagert.

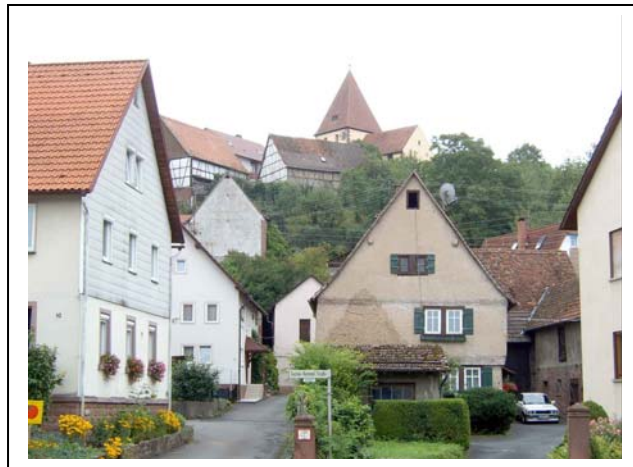
Urphar (Main-Tauber)
(In Objektliste und Karte MTK # 25);

Viele der Kirchenburgen lagen in „Ortsrandlage“ an der höchsten Stelle. Ein Musterbeispiel ist die Kirchenburg zu Urphar. Viel ist davon nicht zu sehen, genauer gesagt: „Nicht mehr zu sehen“ (Turm -und Langhaus Dach) . Urphar teilt das Schicksal vieler noch zum Teil erhaltener Kirchenburgen: Der Bauboom hat die Anlagen bis zur Unkenntlichkeit „umbaut“. Erst wenn man direkt davor steht, erkennt man, was man vor sich hat.

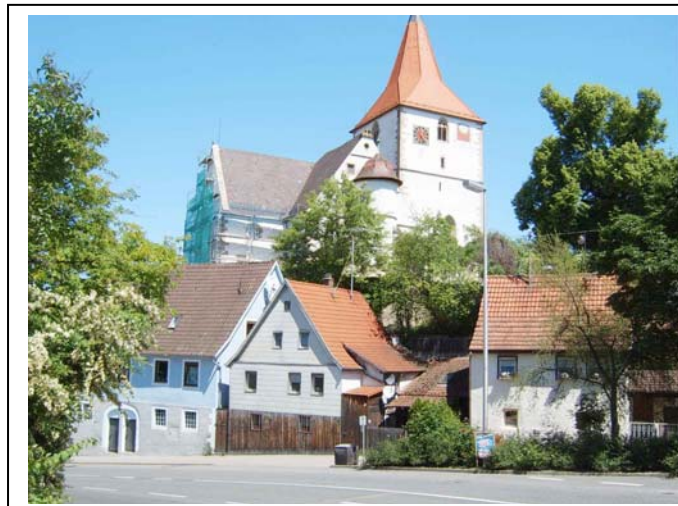
Beihingen (Ludwigsburg)
(In Objektliste und Karte LWB 11);

Gesehen von Süden. Der mächtige Turm dominiert das Bild, die Kirchenburg thront über dem Ort. Beihingen bietet von der Lage her eine nahezu „originale“ Ansicht – bis auf die inzwischen weitgehend niedergelegte Ringmauer. Es ist auch hier klar hervorzuheben: Es stand keine Burg an dieser Stelle (so das man auf den Gedanken kommen könnte, der Turm ist der ehemalige Bergfried, mit angebauter Kirche), dieser stammt aus dem Jahr 1400, als die Anlage zur Kirchenburg ausgebaut wurde.

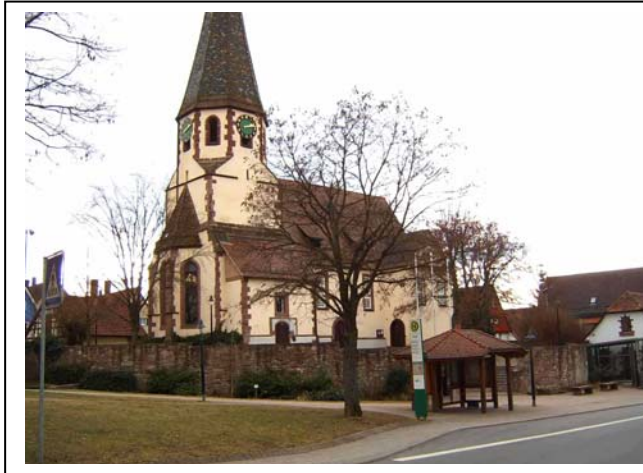
Althengstett (Calw)
(In Objektliste und Karte CLW # 01);

Die Kirchenburg zu Althengstett, mit noch im Umlauf erhaltenem, auf rund 2 Meter abgetragenem Mantel und einstigem Zwinger auf der Zugangsseite, kann als „typisch“ gelten. Sähe man sie im Anblick des 15. Jahrhunderts, ohne den Turm mit Glockenstube und Spitzdach (An Stelle dessen eine Kampfplattform) und dem Mantel in seiner ursprünglichen Höhe von rund 5 Metern, man könnte auch eine Burg des Ortsadels vor sich gehabt haben.

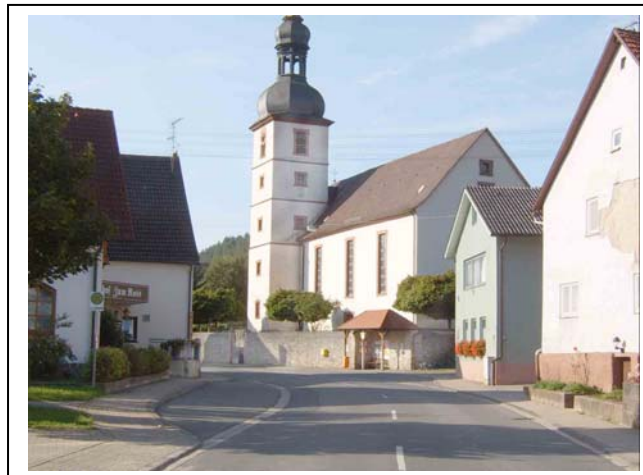
Bretzingen (Neckar-Odenwald)
(In Objektliste und Karte NOK # 04);

Die Literatur weist einen Neubau um 1698-1701 aus. Es haben sich aber der Umfang des einstigen Mantels, sowie in der Ecke ein Rest desselben mit Schießscharten erhalten; weiterhin ein einstiges, jetzt verändertes Gaden-Gebäude. Auch diese Anlage, zwar am Ende des Ortes (zu „damaliger Zeit“ noch etwas außerhalb), aber zu „ebener Erde“ gelegen.

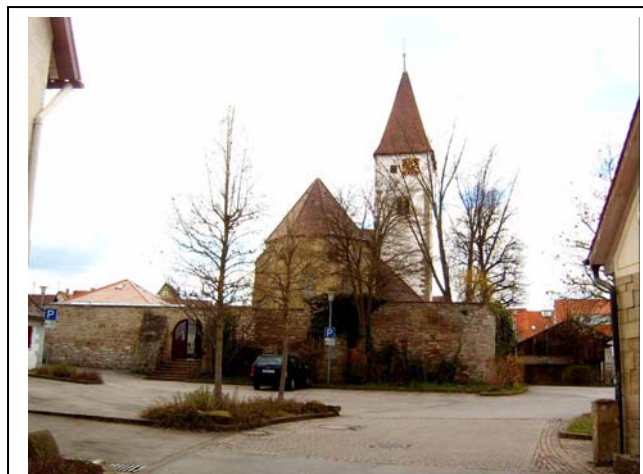
Nufringen (Böblingen)
(In Objektliste und Karte BÖB # 21);

Von rechteckig – bis beinahe quadratisch – geht die Grundstruktur in Nufringen. Ein einst vorhandener Graben (über den eine hölzerne Brücke führte) ist längst zugeschüttet. Vom einen Meter starken Mantel hat sich indes viel erhalten, er ist nur zur Bildabgewandten Seite geöffnet worden, um Zugang zum neuen Friedhof zu erlangen. Auch dieses Beispiel zeigt eine „klassische“ Tiefanlage. Man muß immer bedenken, daß die Kirchenburg für die Ortsbewohner in angemessener Zeit erreichbar sein mußte !

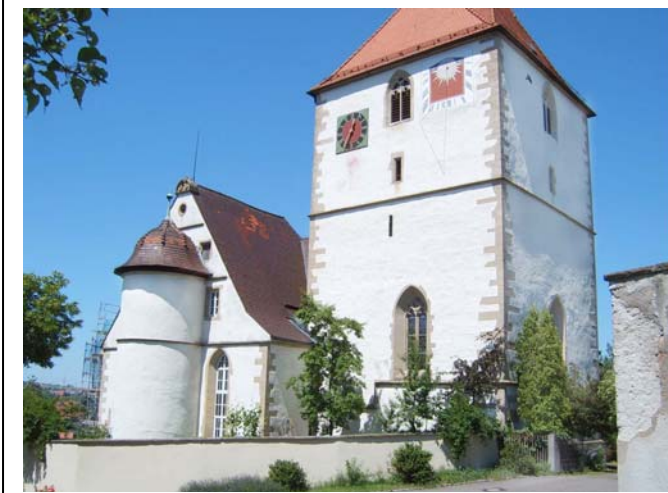
Beihingen (Ludwigsburg)
(In Objektliste und Karte LWB: # 11);

Einem Bergfried in nichts nachstehend ist der Turm der Kirchenburg zu Beihingen (Erbaut im Jahre 1400, Jahrstein am Turm) . Geradezu verschwindend wirkt das Langhaus, selbst mit neuen Zubauten. Denkt man sich noch die inzwischen weitgehend abgetragene Mantelmauer hinzu, dann ist der Eindruck der Wehrfähigkeit komplett. Wie bei frühen Burgen, war der Turm auch hier die „Zentrale Leitstelle“ der Verteidigung.

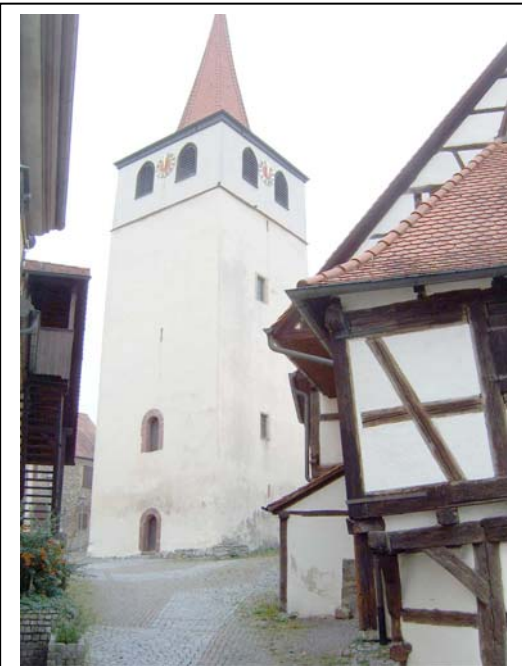
Weissach (Böblingen)
(In Objektliste und Karte BÖB: # 35);

Der Typus des „frei“ stehenden Turmes finden wir bei der Kirchenburg zu Weissach. Sie gleicht in ihrer Art am klassischsten einer Burganlage, in welcher der Bergfried an der höchsten Stelle errichtet wurde (definitiv hat auch hier vorher keine Burg gestanden) und die ganze übrige Anlage „drum herum“ errichtet wurde. Weissach war auch im 17. Jahrhundert noch mit Graben und Mantel umgeben !

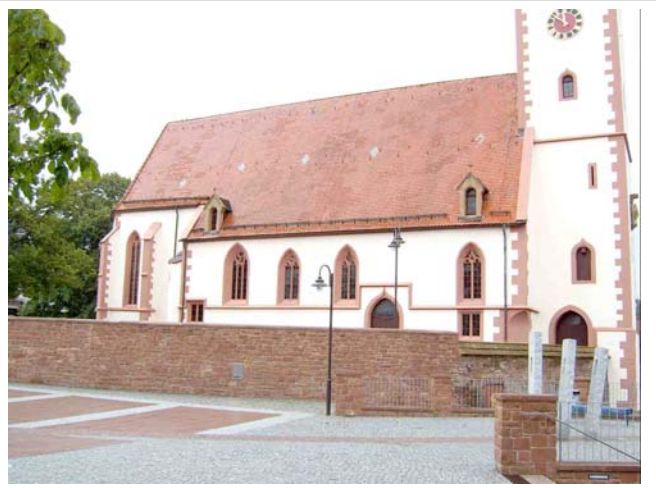
Niefern (Enz)
(In Objektliste und Karte ENZ: # 25);

Die Kirchenburg zu Niefern bietet die dritte Art, wie ein Turm „gestellt“ werden konnte: In die Mantelmauer hinein. Das hier später erweiterte Langhaus läßt den eigentlich recht hohen Turm kleiner erscheinen. Man beachte aber den Durchgang über dem Chorraum des Turmes: Hier schloß einst die Mantelmauer an, und der Turm war von dieser aus in den Wehretagen zu begehen.

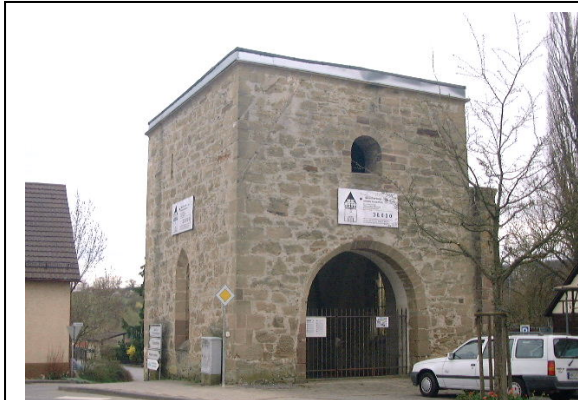
Lehrensteinsfeld (Heilbronn)
(In Objektliste und Karte HBR # 23);

Der Ursprung ist die die romanische Chorturm-
kirche. Als Beispiel mag der „Rück-
renovierte“ Chorturm von Lehrensteinsfeld gelten.
Wie auch die frühen Adelsburgen, vor allem die
Tiefburgen, war es ein „Turm“ , von Wall und
Palisade umgeben, der hier in „Friedenszeiten“
dem Gottesdienst in der Chorturmhalle diente. Ein
Kirchenschiff wurde häufig erst im 13 Jh. hinzu-
gefügt. Auch hier folgte man dem Lauf der Zeit,
die Anlage wurde konstant ausgebaut, verfiel
schliesslich und wurde wieder – bis auf den Turm –
abgetragen.

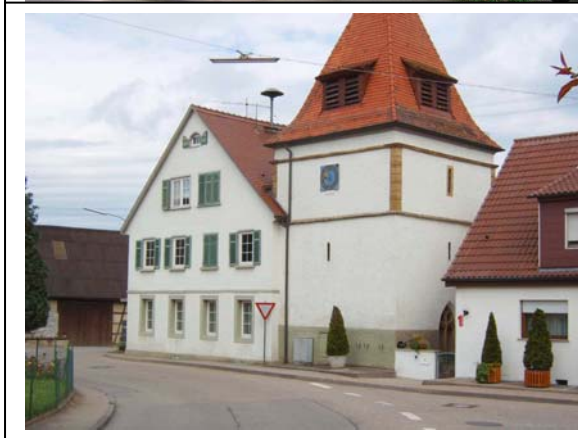
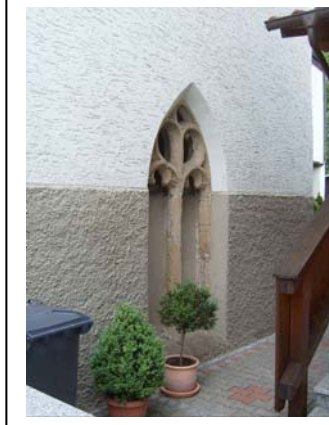
Dimbach-der Turm (Hohenlohe); (In Objektliste und Karte HOH # 01)

Zunächst sieht es wie ein Umspann-Häuschen mit Anbau (im 19. Jh., als Schulhaus erbaut, heute Sparkasse)
aus, das auch als Uhrturm dient. Doch bei näherem Hinsehen haben wir einen stark veränderten Vertreter der
frühen Form der Kirchenburg, begründet in einer Chorturm-
kirche, vor uns. Man achte auf die „Lücke“ rechts
zwischen Turm und Haus:

Rechts das arg mitgenommene, einzig verbliebene gotische Maßwerkfenster, was heute wahrlich en
„Schattendasein“ fristet. Solche „verdrängten“ Architektur Details finden sich an vielen Objekten. Auch in
diesem Zusammenhang ist die Photodokumentation wertvoll.

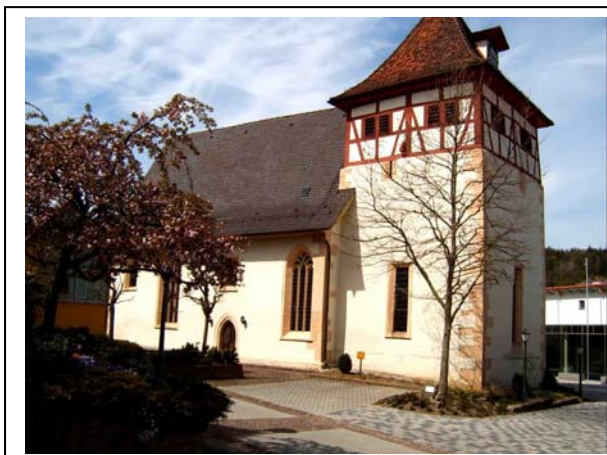
Ostelsheim-(Calw);
(In Objektliste und Karte CLW # 06);

In Ostelsheim begegnet uns ein weiterer früher
Vertreter der Chorturm-
kirche. Hier ist der
Chorturm zwar inzwischen geschlossen und
modern verändert worden, hat aber im oberen
Stock, gleich unter dem Fachwerk-Aufsatz, noch
die ursprünglichen Schlitzcharten. Das Langhaus
ist verändert, orientiert sich aber in der Achse
noch am Original. Im 14., und 15. Jh., Ausgebaut,
hielt sich der Mantel praktisch unbeschädigt bis
zum Jahre 1847, und wurde dann im Rahmen von
Erneuerungsmaßnahmen abgetragen.

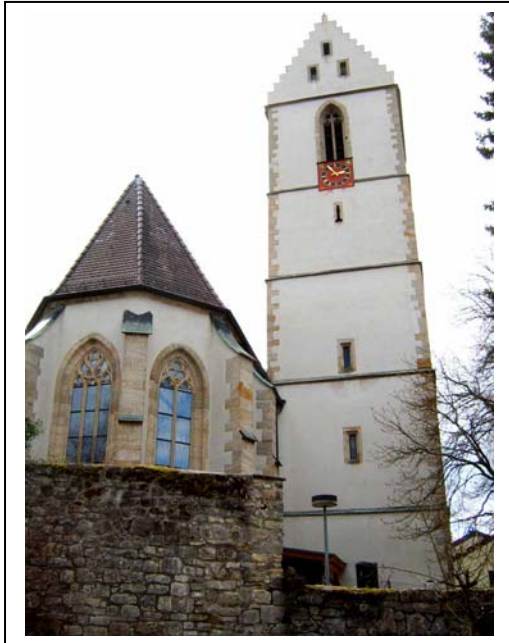
Aidlingen-(Böblingen)
(In Objektliste und Karte BÖB: # 01);

Der ebenfalls in die romanische Zeit zurück reichende Turm der Kirchenburg zu Aidlingen wurde konsequent mit den Ausbauten der Kirchenburgenanlagen im 14. und 15. Jahrhundert „verstärkt“. Dies geschah dadurch, das man auf die ursprünglich 2 Stock des romanischen Teils einen weiteren setzte, diesen aber mit kunstvolleren Schlüssellochscharten ausgerüstet. Im 18. Jahrhundert schließlich kam noch eine steinerne Glockenstube und das für diese Region charakteristische Satteldach mit Treppengiebel hinzu. Positiv zu bemerken ist, das man diese „gewachsene“ Kombination auch heute noch beibehalten hat, was einen schönen Überblick über die Entwicklung des Turmes gibt.

Der Turm „Überdauert“ meist am längsten. Was aus einem ursprünglich romanischen Chorturm im 17. Jh. und später werden konnte, siehe Seite 23 (Klassische Veränderungen). Hier interessiert mehr, daß früh gegründete Anlagen, speziell deren Türme, im 14. und 15. Jh. beim Ausbau der Anlage ebenfalls „verstärkt“ wurden. Dies geschah nicht im Umfang, sondern in der Höhe. Als Musterbeispiel ist Aidlingen aufgeführt.

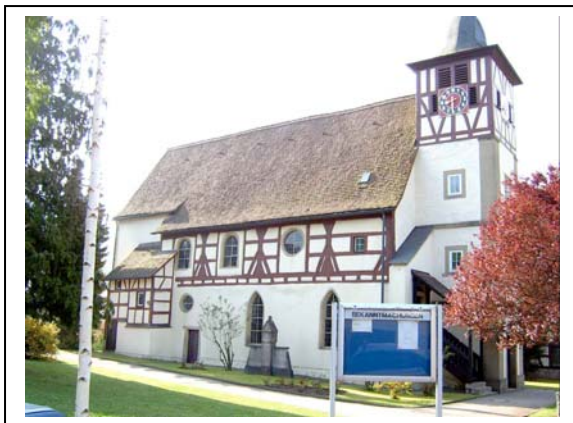
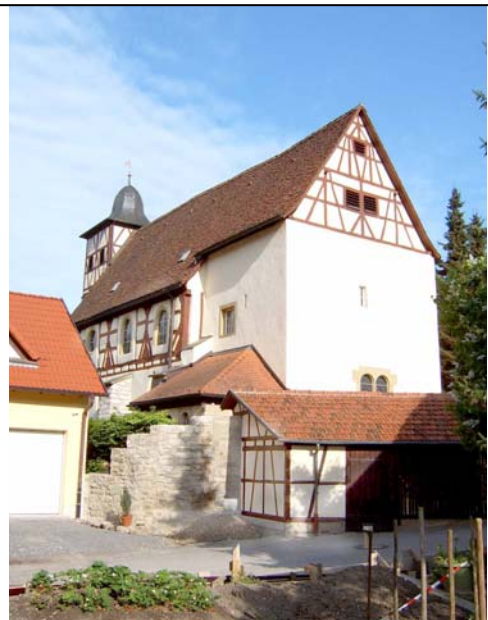
Belsenberg (Hohenlohe); (In Objektliste und Karte HOH: # 11);

Zum Thema „Turm“ stellt Belsenberg ein absolutes Muß dar :

Betrachtet man sich die linke Aufnahme, so meint man eine ehemalige, teils stark veränderte Gadenkirche vor sich zu haben, allerdings mit recht schwachem Turm. „Umrundet“ man aber das Ganze bis zur Rückseite, so bietet das rechte Bild den wahren Sachverhalt:

Nur aus dieser im Bild gezeigten Position sieht man den ursprünglichen Turm, der auf einen Chorturm zurückgeht. Im Rahmen von Umbau und Erweiterungsmaßnahmen im frühen 18. Jh., „erniedrigte“ man den ursprünglichen Turm und zog das Dach des Langhauses über diesen. Man erkennt noch die Mächtigkeit dieses einstigen Turmes. Ein neuer Läuturm wurde am anderen Ende errichtet. Teile des einstigen Mantels sind aus dieser Position ebenfalls zu erkennen. Was man sich bei dieser Art Umbau gedacht haben mag.....

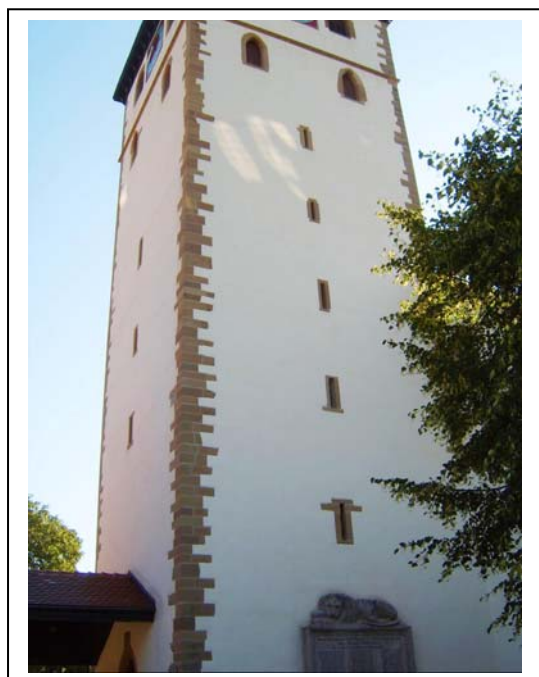
Poppenweiler (Ludwigsburg)
(In Objektliste und Karte LWB # 25);

Auch die Kirchenburg zu Poppenweiler gehört der späten Phase (siehe oben) an. Der Turm ist verteidigungstechnisch durchkonstruiert. Auch die umgebende Anlage mit Mantelmauer und Wehrgang war stark ausgelegt. Eine geübte Schar konnte sich darin durchaus mit Aussicht auf Erfolg verteidigen, wenn die Übermacht nicht zu groß war. Die fünf Stockwerke mit Schlüssellochscharten sind übrigens die höchste Anzahl, die bisher bei einem Turm dokumentiert wurde (üblich waren drei bis vier).

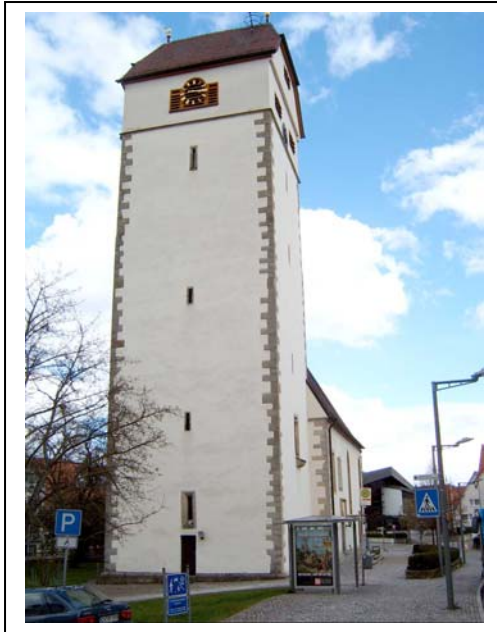
Dagersheim-(Böblingen)
(In Objektliste und Karte BÖB #04);

Ein als geradezu „klassisch“ zu bezeichnender Turm ist der von Dagersheim. Auch hier wurde in einem Stück gebaut. Das Langhaus ist verändert, hat aber noch die originale Ausrichtung. Eine später aufgesetzte Glockenstube mit Satteldach macht den Turm zu einem charakteristischen Wahrzeichen der Gegend. Es wäre ein ideales Beispiel einer einstigen Kirchenburganlage – wenn nicht der Mantel bei Sanierungsarbeiten völlig abgetragen worden wäre.

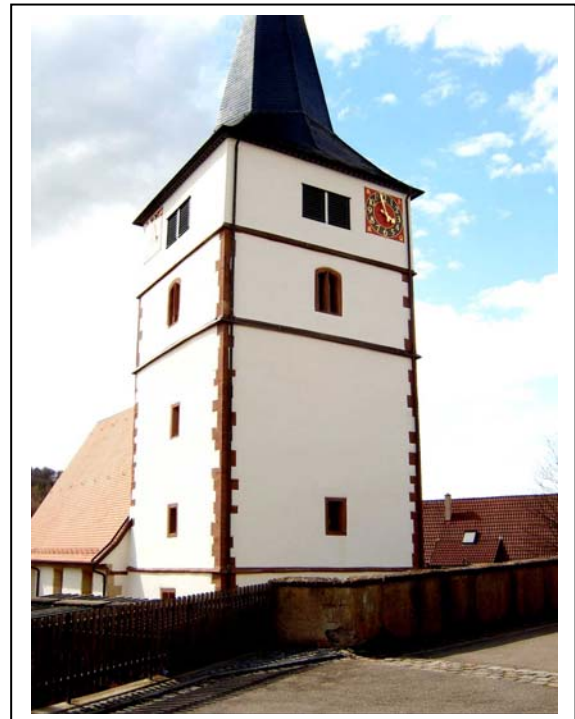
Döffingen-(Böblingen)
(In Objektliste und Karte BÖB: # 08);

Einer der stärksten Türme überhaupt (und manchen Bergfried die „Schau“ stehend) ist der Turm der einstigen Kirchenburg zu Döffingen (bekannt aus der letzten Schlacht der Schwäbischen Städtekrige 1388) Wenn auch mit „modernen“ Fenstern versehen, hat man doch den Charakter dieses mächtigen Turms (10 Schritt Außenmaß im Quadrat) beibehalten. Gegen die ansteigende Bergseite gestellt, dicht am ehemaligen Mantel, erfüllte er – wie bei einer Adelsburg – die Hauptfunktion der Verteidigung zur „Angriffsseite“.

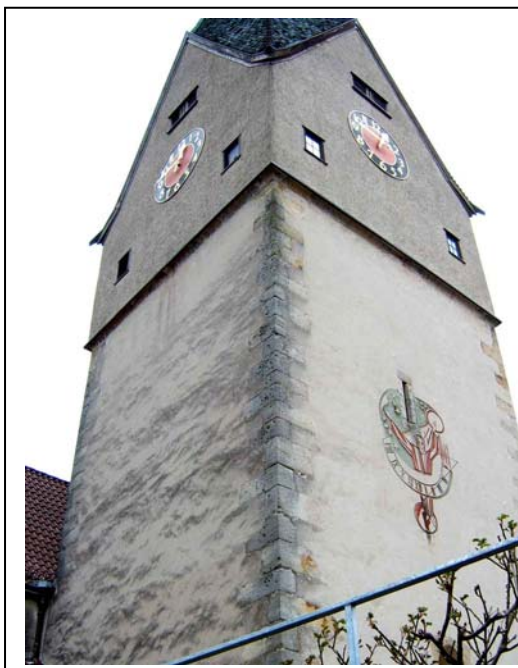
Hildritzhausen (Böblingen)
(In Objektliste und Karte BÖB: # 14);

Die einstige Kirchenburg „St. Nicomedes“ zu Hildritzhausen ist eine romanische Gründung. Der Turm wurde allerdings nicht als Chorturm aufgeführt, sondern war von Anfang an „Nebenständig“. Es handelte sich um eine Stiftskirche, die als Kirchenburg ausgebildet wurde, der noch im Umlauf erhaltene Mantel ist mit 1,2 Metern Stärke ebenfalls beeindruckend. Der Turm ist heute mit seinem Uhrenaufsatz etwas verfremdet, trug er doch einst eine Kampfplattform.

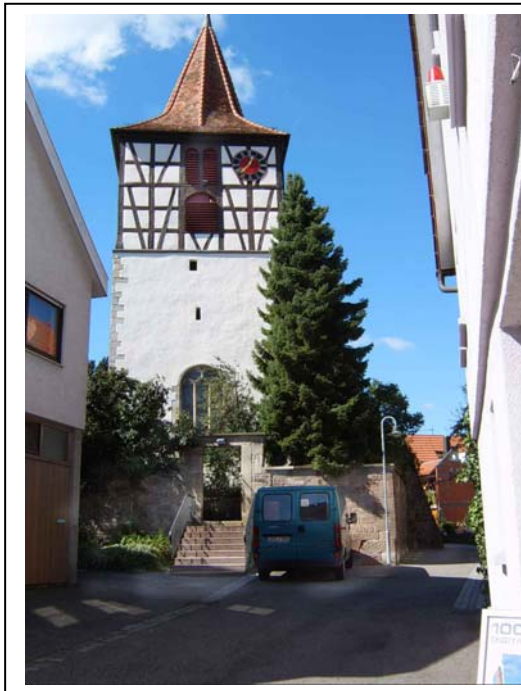
Ensingen-(Ludwigsburg):
(In Objektliste und Karte LWB #44);

Der Turm der einstigen Ensinger Kirchenburg zeigt den klassischen „Fachwerk“ Werdegang. Klar vom unteren Teil abgegrenzt, wurde ab dem (späten) 16. Jahrhundert eine Glockenstube in Fachwerk aufgesetzt. Das Dach variierte je nach Architekt und Region von „Spitz-“, bis „Sattel-“, Dach, letzteres meist mit Stufengiebel.. Auch wieder regional sehr unterschiedlich wurden dann diese Fachwerk-Aufsätze ab dem späten 18./frühen 19. Jahrhundert in Stein neu aufgeführt.

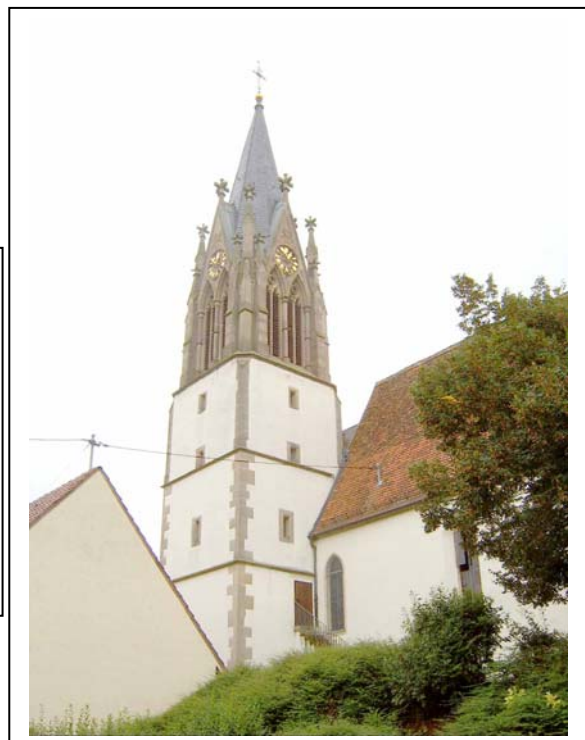
Eberdingen-(Ludwigsburg)
(In Objektliste und Karte LWB: # 07);

Klar zu trennen ist der „Neugotische“ Zusatz in Eberdingen. Immerhin, der romanisch gegründete Turm ist in seinem Zustand des späten 15. Jh. belassen worden. (der ursprüngliche romanische Chorturm wurde um ein Stockwerk beim Ausbau der Kirchenburg erhöht). Dies ist eine ansprechende Art der Weiterverwendung, da man klar die „Grenzen“ erkennen kann. .

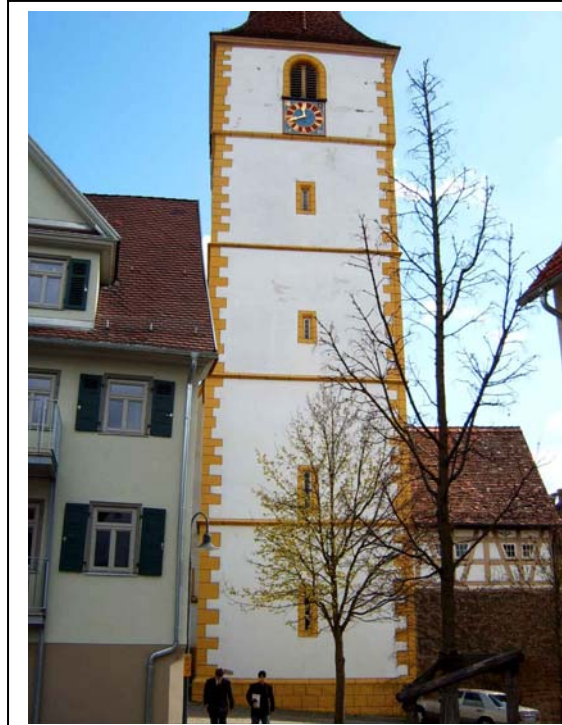
Holzgerlingen-(Böblingen)
(In Objektliste und Karte BÖB # 15);

Die Kirchenburg zu Holzgerlingen entstammt dem 15. Jahrhundert. Teile des Mantels in stark abgetragener Form haben sich erhalten, zusammen mit dem frontständigen Turm, der in den Mantel eingestellt war. Trotz nachträglich aufgesetzter Glockenstube mit Steildach ist das Gesamtbild harmonisch, da man beim Aufsatz auf den Stil achtete. Mehr noch, die Farbgebung ist eine erst kürzlich angebrachte Restauration nach alten Farbbefunden am Turm.

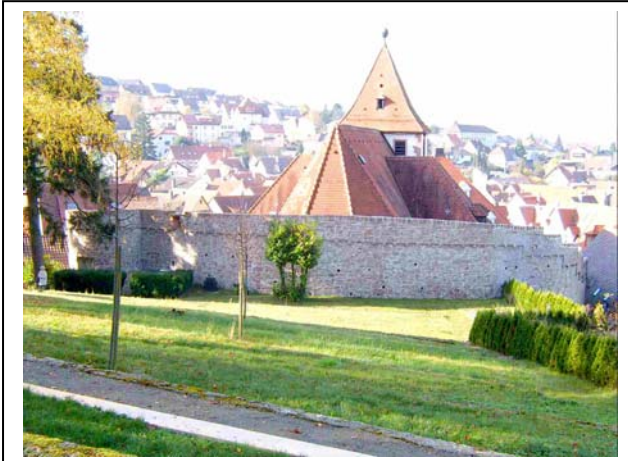
Dietlingen-(Enz)

Wäre die Kirche im früheren Stil erhalten, man könnte es für eine Burg halten: Die Ringmauer der Kirchenburg zu Dietlingen Von der Berg- also der Angriffsseite. Auch ein Halsgraben ist noch ansatzweise vorhanden. Die Kirchenburg zu Dietlingen hat mit die best erhaltenen Wehreinrichtungen. Ringmauer, Toranlage, zusätzliche Halbschalentürme und ein steinerner Wehrgang auf der Innenseite. Eine genauere Betrachtung dieser beispielhaft restaurierten Anlage folgt.

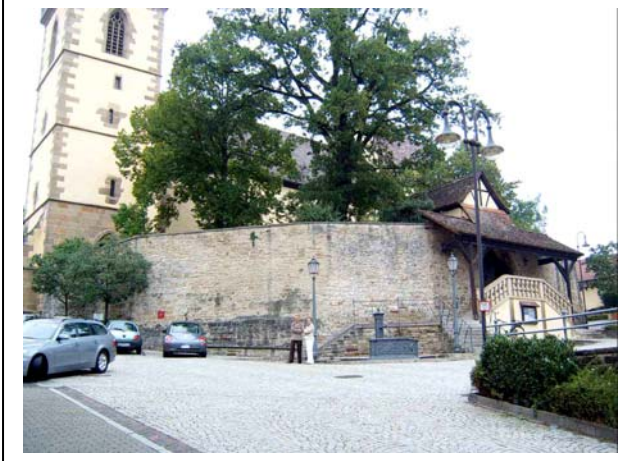
Schwieberdingen-(Ludwigsburg)

Etwas in der Höhe reduziert (ohne krönenden Wehrgang) doch dafür im vollständigem Umfang ist die Mantelmauer der Kirchenburg in Schwieberdingen erhalten. Der Turm, in die Ringmauer eingestellt und von beachtlicher Stärke, unterstreicht die Wehrhaftigkeit. Auch das Tor ist in Ansätzen noch zu erkennen (es war einst als Kammertor ausgebildet, das manchem Burgtor zur Ehre gereicht hätte). Auf der Innenseite des Mantels ist noch die Auflage des Wehrgangs in Teilen erhalten.

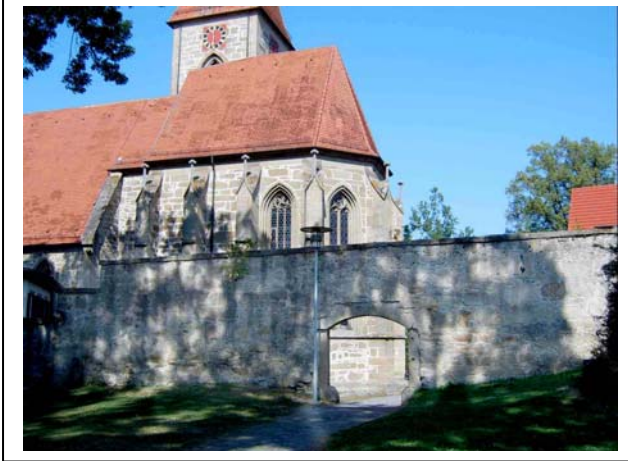
Rieden-(Schwäbisch Hall)

Die Kirchenburg zu Rieden, etwas erhöht am Ortsrand gelegen, besitzt einen zur Feldseite in nahezu originaler Höhe (rund 4 Meter von einstigen 5) erhaltenen Mantel. Scharfe Augen werden die noch im oberen Mauerbereich angebrachten Scharten erkennen. Das Einfahrtstor indes stammt aus dem 18. Jahrhundert, wie die letzten Anbauten an der Kirche. Das Bild der Anlage zu Rieden von der Feldseite her gesehen (wie auf der Aufnahme dargestellt) gibt eine gute Vorstellung der einstigen Wehrfähigkeit.
