Kirchenburgen in Baden-Württemberg

Architektur und Bausubstanz der Kirchenburg im Rahmen der Photodokumentation

Kirchenburgen in Baden-Württemberg – Teil I – Nord // Architektur und Bausubstanz

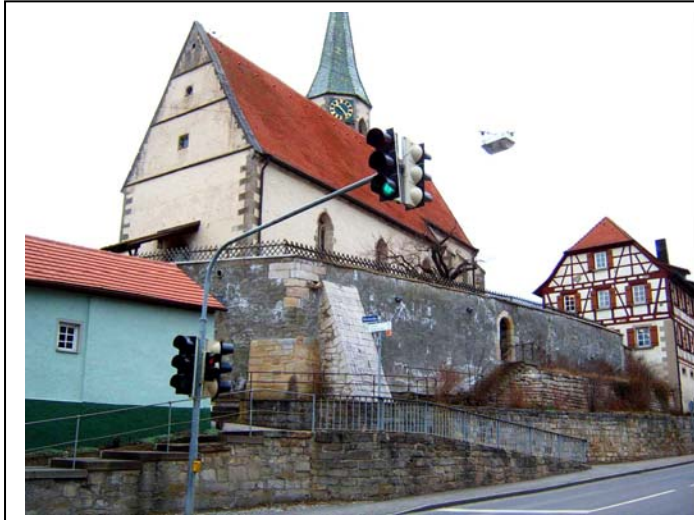
Unterjesingen (Tübingen)
(In Objektliste und Karte TÜB # 04);

Eines der besten Gesamtbilder gibt Unterjesingen wieder:
Wenn auch der Mantel auf die ursprünglich halbe Höhe abgetragen worden ist, er umgibt noch immer beinahe vollständig die Anlage (geöffnet zur Ortsseite für besseren Zugang). Das gotisch erneuerte und vergrößerte Langhaus geht bis „an die Grenze“ Selbst im 16., und teils sogar im 17. Jahrhundert wurde der Mantel bei einer Erweiterung des Langhauses nicht niedergelegt, das Schutzbedürfnis war noch immer sehr ausgeprägt, eingedenk er damals aktuellen Ereignisse.

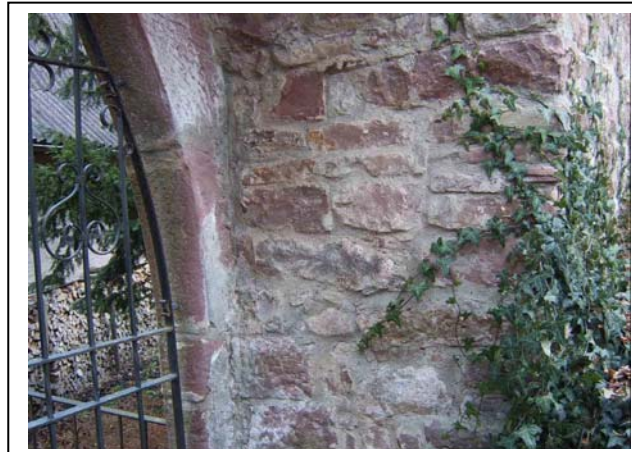
Gültlingen; (Calw) (In Objektliste und Karte CLW # 08);

Die 1476 komplett neu erbaute Anlage zu Gültlingen weist noch heute zur Ortsseite den halbhoch erhaltenen Mantel auf. Mit einer Stärke von nahezu 1.5 Metern ist er beeindruckend und zählt zu den stärksten seiner Art.. Der ursprüngliche Zugang (einst als Kammertor ausgebildet) liegt heute recht „versteckt“ zwischen Hausanbauten. 1621 unterging die Anlage durchgreifenden Veränderungen, welche einen neuen, größeren und einfacheren Zugang von der Ortsseite ermöglichten

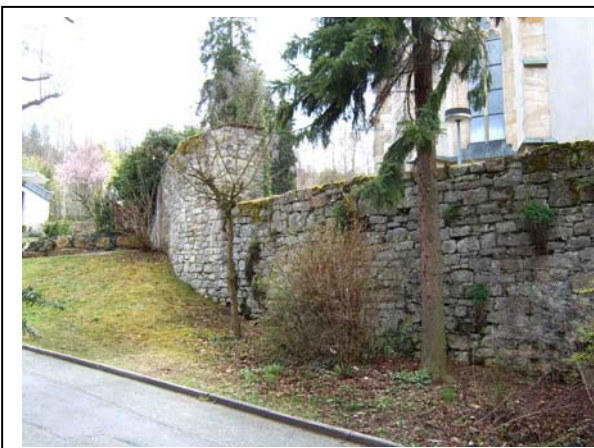
Aidlingen-(Böblingen)
(In Objektliste und Karte BÖB # 01);

Der Mantel ist zur Ortsseite völlig „niedergelegt“; umgeht man aber die Anlage, so findet man zur ehemaligen „Feldseite“ halb hoch erhaltene Teile des Mantels, mit immerhin 1.2 Metern Stärke. Der Grundriß dieser Anlage kann als „oval bis unregelmäßig“ gelten. Es findet sich in den hier abgebildeten Teil auch eine „Stück-, oder Mannpforte, die nach der Erbauung der eigentlich Anlage eingefügt wurde, wohl noch aber in der „aktiven“ Zeit. Eine Jahreszahl ist im Sturz leider nicht vermerkt.

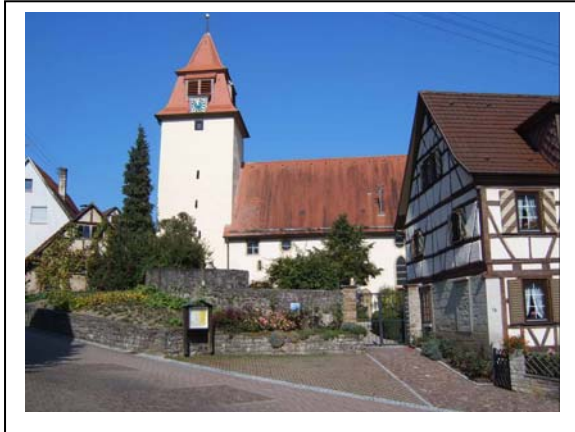
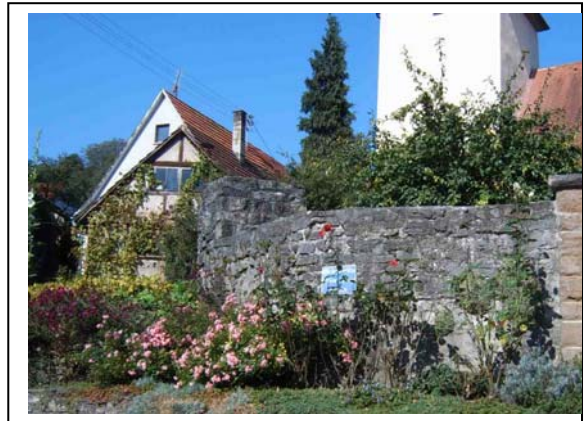
Crispenhofen- (Hohenlohe); (In Objektliste und Karte HOH # 18)

Ein anschauliches Bild gibt die einstige Kirchenburg zu Crispenhofen auch in ihrem heutigen Erhaltungszustand noch ab. Da nicht priores Thema dieses Kapitels, „sehen“ wir über den beherrschenden Turm hinweg (um ihn dennoch als besuchenswert im Gedächtnis zu behalten). Der einstige Mantel, Objekt unseres Interesses, ist im Verlauf noch nachvollziehbar, und in Teilstücken sogar noch präsent, wenn auch nicht mehr in einstiger Höhe (2 Meter von nahezu 5 Metern, was als „Standardmaß“ erfahrungsgemäß angesetzt werden kann (in früheren Maßeinheiten „15 Fuß hoch“). Interessanter Weise ist gerade zum Ort hin ein Teil erhalten, welches zum Einen den ursprünglich „ovalen“ Grundverlauf noch gut wiedergibt, zum Anderen, auf der rechten Aufnahme, uns in einem „Querschnitt“ einen Eindruck der Stärke, von immerhin 1.20 Metern, veranschaulicht.

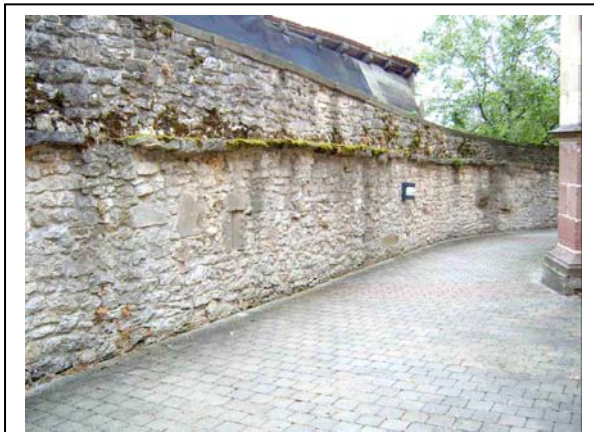
Schwieberdingen; (Ludwigsburg)
(In Objektliste und Karte LWB # 40);

In Bezug auf die Erhaltung der steinernen Konsolen als Auflage für den hölzernen Wehrgang ist Schwieberdingen ein gutes Beispiel (es wird nur noch von „Dietlingen“ im Kreis Enz übertroffen). In weiten Teilen sieht man hier den Verlauf des Mantels, der übrigens nur leicht unter seiner ursprünglichen Höhe liegt – der Boden ist lediglich rund einen Meter höher gelegt worden. Nahe der Bildmitte findet man auch eine Schießscharte, die auch in „Bodennähe“ eingelassen waren, um eine zweite Verteidigungsebene zu bilden.

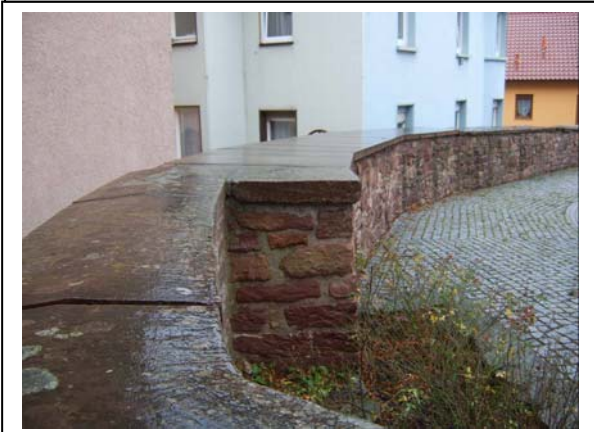
Eutingen; (Enz);
(In Objektliste und Karte ENZ # 29);

Ein gutes Beispiel für verborgene Reste stellt die gemeinhin komplett neu aufgeführte Anlage von Eutingen dar. Der Mantel, als hohe Stützmauer zur einstigen Talseite gegründet, zeigt noch im Querschnitt seine einstige Stärke von 1,2 Metern. Im vorderen Bereich des Bildes ist der „reduzierte“ Teil, zum Ort hin, zu erkennen. Dieses „dünnere“ Stück wurde allerdings bei den Umbau/Neubau Maßnahmen so hergerichtet, man verwendete viel Steinmaterial anderweitig.

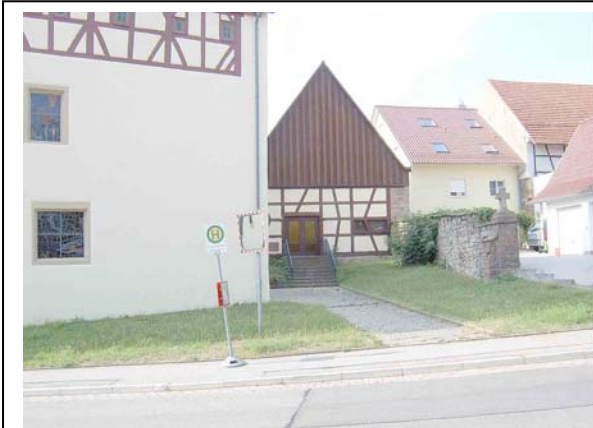
Dürrn; (Enz)
(In Objektliste und Karte ENZ # 27)

Im wahrsten Sinne des Wortes als „rudimentär“ ist das letzte verbliebene „Teilchen“ des einstigen Mantels von Dürrn zu bezeichnen. Allein die Stärke von knapp über einem Meter zeigt, dass es sich nicht um einen Rest einer einstigen Hauswand handelt, so nahe bei der Kirche. Oft ist es der Fall, dass gerade Teile des einstigen Mantels (manchmal noch in originaler Höhe) als „Hauswand“ überleben, wie das nächste Bild links unten veranschaulicht.

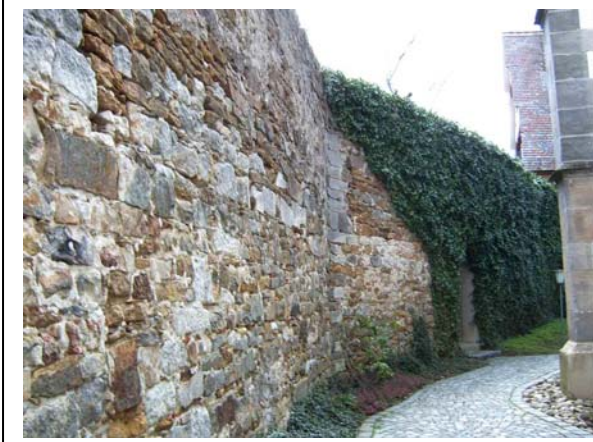
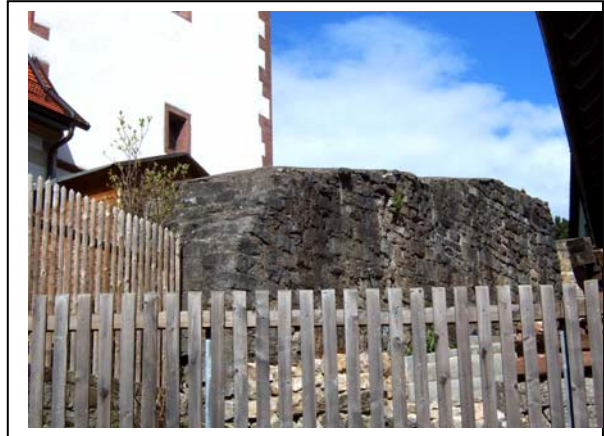
In Altdorf findet sich „Hinter der Kirche“ noch ein rund 30 Meter langes Stück des einstigen Mantels, nahezu 5 Meter hoch ! Der glückliche Umstand des Erhaltes ist, dass auf der „anderen“ Seite Häuser diesen Mantel als Außenwand verwenden.

Mit 1.5 Metern Stärke ist der Mantel von Döffingen herausragend. Allerdings ist nur dieses kleine Teilstück, stark abgetragen, erhalten geblieben. Der einstige Verlauf ist mit einer symbolischen „dünnen“ Mauer bei der Generalsanierung nachdem 2. Weltkrieg (Bombenschäden) nachgezogen worden.

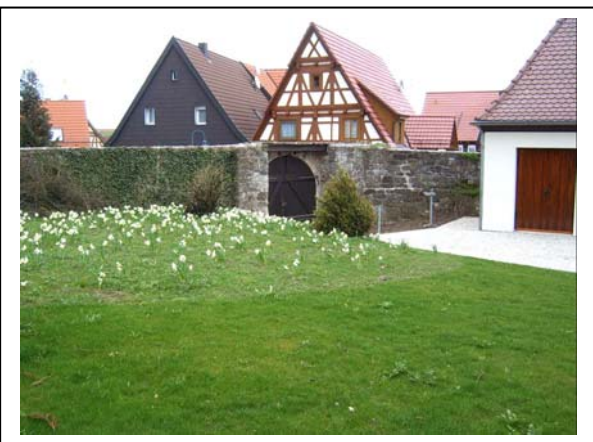
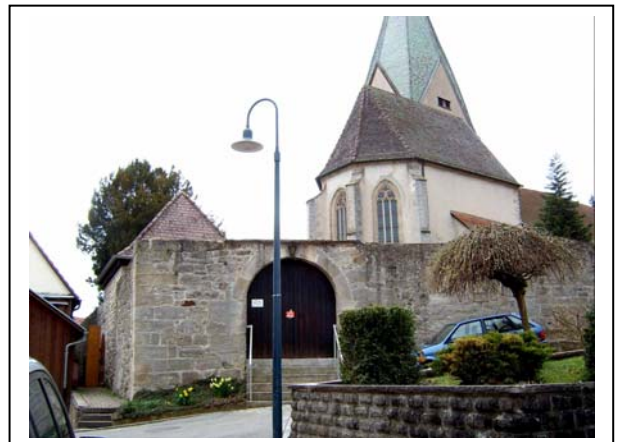
Hildrizhausen (Böblingen);(In Objektliste und Karte BÖB # 14)

Die einstige Stiftskirche St. Nicomedes weist den Mantel komplett im Umlauf auf. Diesem erfreulichen Umstand etwas abträglich ist die Tatsache, dass er einheitlich auf 2/3 der einstigen Höhe abgetragen wurde. Dennoch stellt er damit eine der in dieser Hinsicht am besten erhaltenen seiner Art dar, sieht man dies in Verbindung mit dem Rest des einstigen Tores, wie die Aufnahmen vergleichend darstellen.

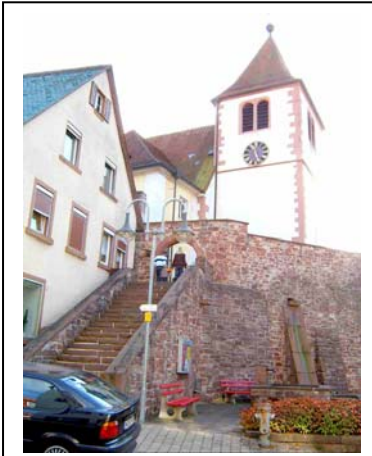
Erhöht am Rande des Ortes gelegen, beeindruckt die mächtige Stützmauer. Die steile Treppe mündete früher in einem Kammertor, dessen äußerer Teil noch vorhanden ist. Hier war der Schutz vor Angriffen aus dem Ort durch die natürliche, erhöhte Lage gegeben. Der einst umlaufende Wehgang ist zur Ortsseite hin abgetragen worden. Auch das links zu sehende Haus ist neuen Datums. Einst stand die Kirchenburg frei, um bestes Schussfeld zu bieten.

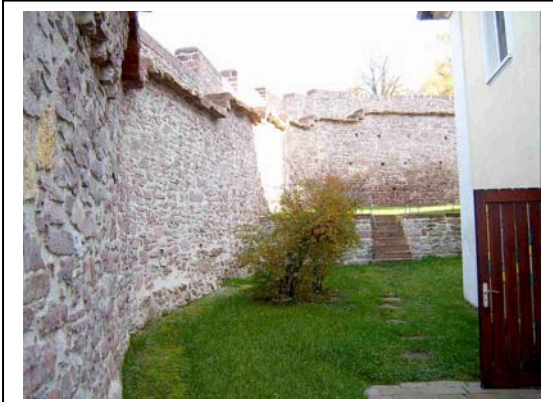
Die Mantelmauer zur Angriffsseite, vom Areal her gesehen. Die Lage der Kirchenburg gleicht der einer Burg, in erhöhter Randlage am Ort. Da der Hang sich bergauf fortsetzt, musste zu dieser Seite hin die Mantelmauer erhöht werden. Auch ist ihr ein Graben vorgelagert (vergleiche das erste Bild auf der vorherigen Seite). Schön zu sehen ist auch hier die umlaufende, steinerne Basis des Wehanges. Man sieht an diesem Beispiel, dass die Kirchenburg in puncto Wehranlage und Wehrfähigkeit einer Burg gleicht.

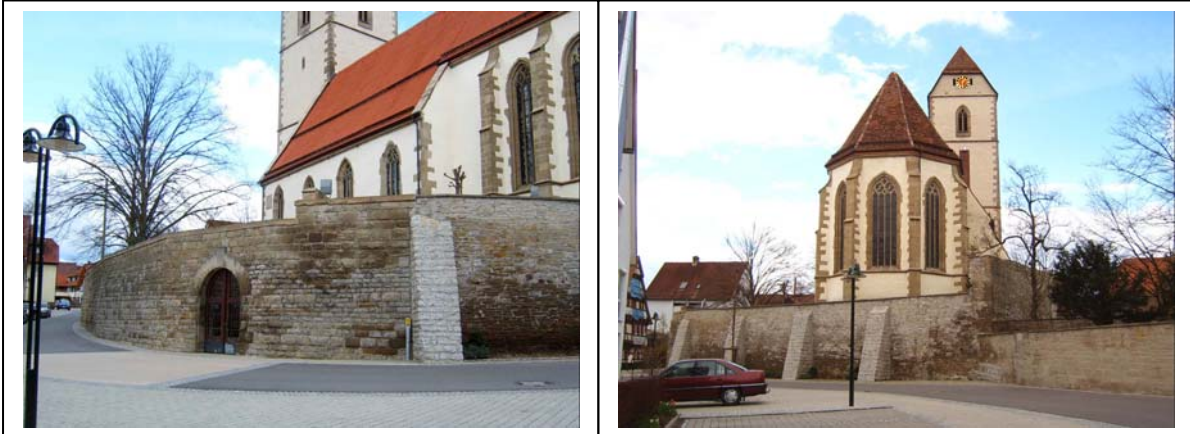
Gärtringen (Böblingen) (In Objektliste und Karte BÖB: # 07)

Im Hinblick auf „Gesamterhalt und einstige Höhe“ findet man in Gärtringen einen interessanten Kompromiß. Zur Ortsseite beließ man den Mantel bei der letzten großen Sanierung 1901 im Umlauf, aber nur 2/3 hoch.. Der Blick über die Längsachse zeigt den Unterschied zur „Feldseite“, wo der Mantel auf voller Höhe erhalten geblieben ist und so einen guten Eindruck von der einstigen Mächtigkeit einer solchen Anlage wiedergibt.

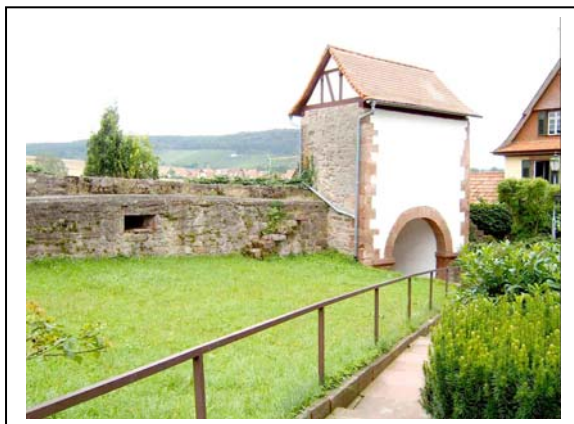
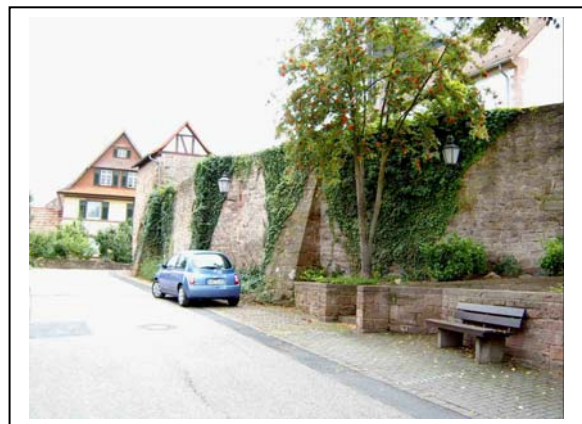
Dertingen (Main-Tauber); (In Objektliste und Karte MTK # 22)

Von der Arealseite her (linke Aufnahme) sieht man den Torturm, einst als Kammertor ausgebildet, sowie den Mantel mit einer Scharte. Bei dieser Anlage ist sogar noch die Auflage des einstigen, jetzt verlustigen, hölzernen Wehrgangs erhalten. Die rechte Aufnahme gibt den selben Bereich wieder, diesmal von der Ortsseite gesehen.

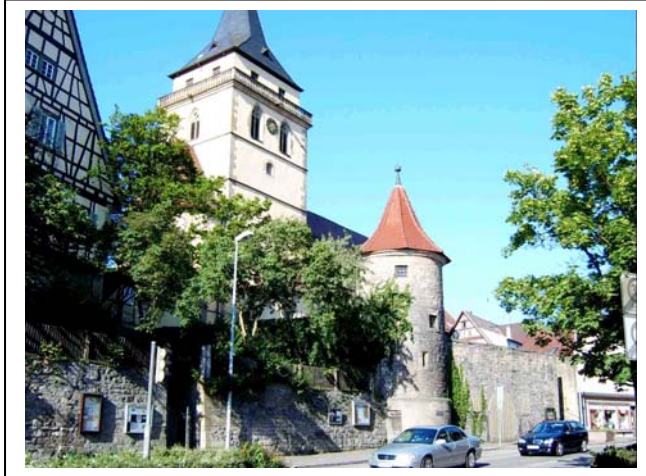
Großsachsenheim (Ludwigsburg)
(In Objektliste und Karte LWB # 35);

Der mächtige, dominierende Turm der Kirchenburg zu Großsachsenheim zieht sofort den Blick auf sich. Doch hier ist ein sehr schönes Beispiel einer Toranlage erhalten, für die eigens ein Vorwerk zum Ort hin errichtet wurde; auch einer der zusätzlichen Rundtürme ist noch erhalten.

Das Bild wird durch die jetzige Hauptstraße etwas verfälscht, denn dadurch wurde der einstige Graben aufgefüllt.

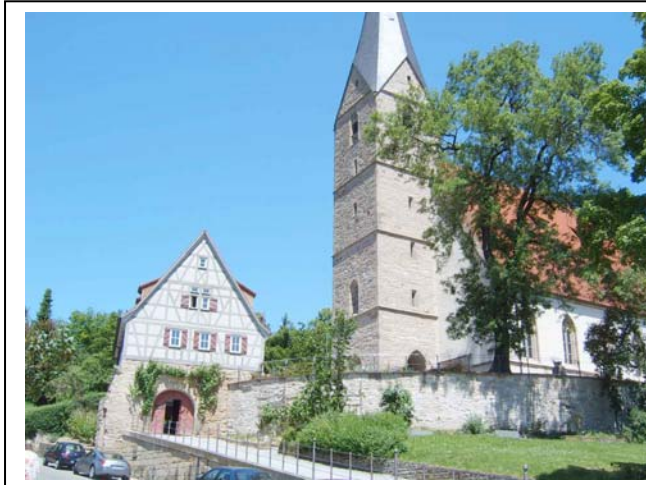
Marbach (Ludwigsburg)
(In Objektliste und Karte LWB # 26)

Aber Alexander bietet noch mehr. Zumindest der Verlauf der Mantelmauer (auf die Hälfte der ursprünglichen Höhe zur Stadtseite hin abgetragen (Noch 2,5 von früher 5 Metern) ist vorhanden, und in seiner Anlage das Kammertor unter dem Fachwerkhaus (das einstige Torwärterhaus, früher in Stein aufgeführt und in wehrfähigem Zustand. Der Weg führte nicht direkt in das Areal, sondern zuerst durch diese, durch zwei Tore gesicherte Kammer, von oben durch „Mordlöcher“ mit allerlei „Gaben“ zu beschicken.

Mit der Eisenbahn kam dann auch das „Aus“ für die bis dato noch vollständig erhaltene Wehranlage (2 Rundtürme an den Ecken zur Bergseite): Der bergseitige Mantel wurde, inclusive der Türme, völlig zu Gunsten der Eisenbahntrasse, abgetragen.

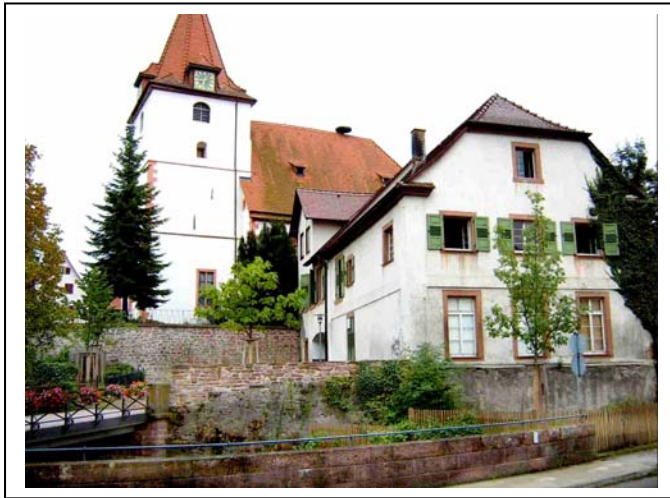
Ellmendingen (Enz)
(In Objektliste und Karte ENZ # 08);

Von der Ortsseite her gesehen, dominiert der Turm. Die Ringmauer ist weitgehend abgetragen. Dennoch kann man aus den erhaltenen Grundmauern erkennen, daß hier einst zum Ort hin eine zweite Vormauer, ein „Zwinger“ angelegt war (in diesen Bereich ist das Haus später hinein gebaut worden). Ellmendingen war einst eine sehr ausgedehnte Anlage.

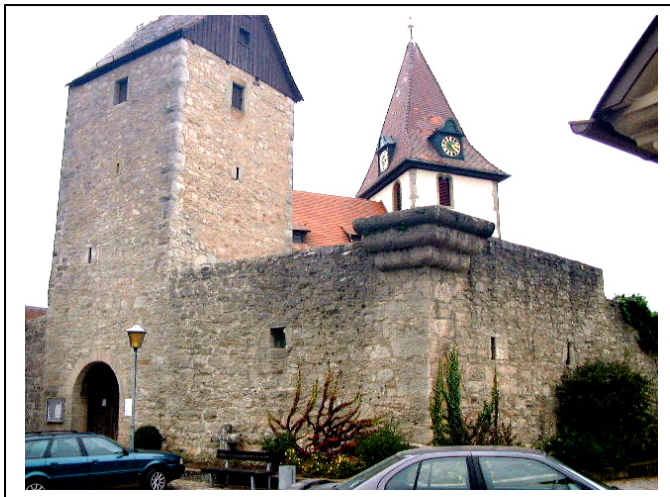
Wildentierbach (Main-Tauber)
(In Objektliste und Karte MTK # 19);

Beeindruckend ist die Ringmauer mit Torturm der Kirchenburg zu Wildentierbach. Man könnte es wirklich für einen nachträglichen „Einbau“ einer Kirche in ein einstiges Burgareal halten – aber das ist es definitiv nicht ! Diese Anlage zeigt sehr beeindruckend den „Wehrcharakter“ einer Kirchenburg, auch wenn der umlaufende Wehrgang nicht mehr existiert. Die Konsole auf dem Eck trug einst einen weiteren, kleinen Turmaufsatz.

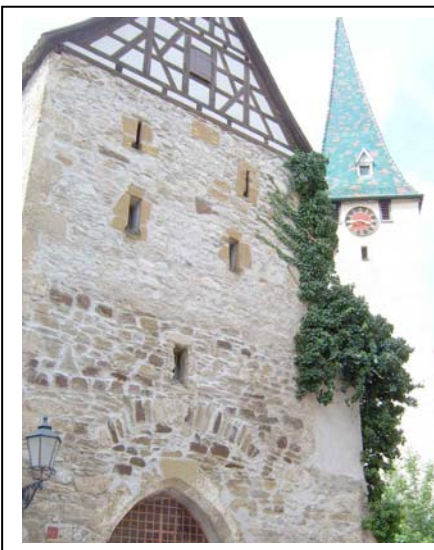
Heubach; (Ostalb)
(In Objektliste und Karte OAK # 03)

Auch die Kirchenburg zu Heubach zeigt sich beeindruckend: Der Torturm mit drei Stockwerken und Schlüsseloch-Schießscharten könnte mancher Stadt- und auch Buranlage das Wasser reichen. Der Turm enthält ein klassisches „Kammertor“ mit einem Gußloch (dem „Mordloch“) in der Decke. Wiederum Wehrelemente, die der klassischen Burgarchitektur ebenbürtig sind.

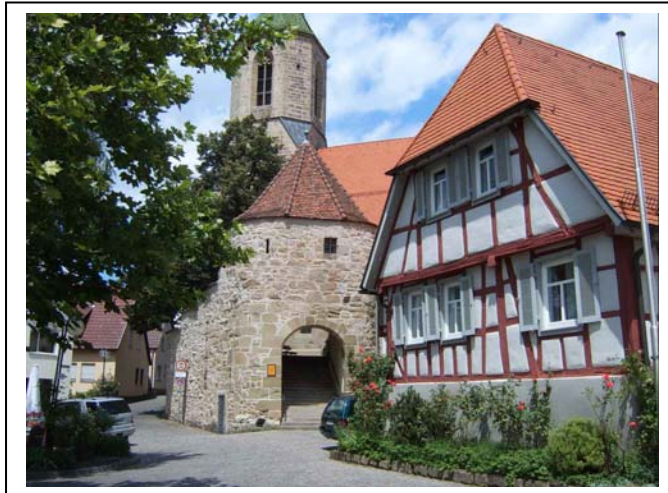
Beutelsbach (Rems-Murr)
(In Objektliste und Karte RMK # 27);

Hier finden wir einen (Kammer-)Torturm, der mit ein Schießkammer (von innen zugänglich) bestückt ist. Beidseitig schließen sich Teile des rund 1,4 m starken Mantels an, der auf 30 – 40 Metern Länge noch eine Höhe von etwa 4 Metern hat (von einst Fünf); Konsolaufsätze und Scharfen sind im Mantel erhalten. Beutelsbach war ein Stiftshof, in dessen Kirche das Württembergische Urgeschlecht seine Grablege hatte, bevor man nach Stuttgart übersiedelte !

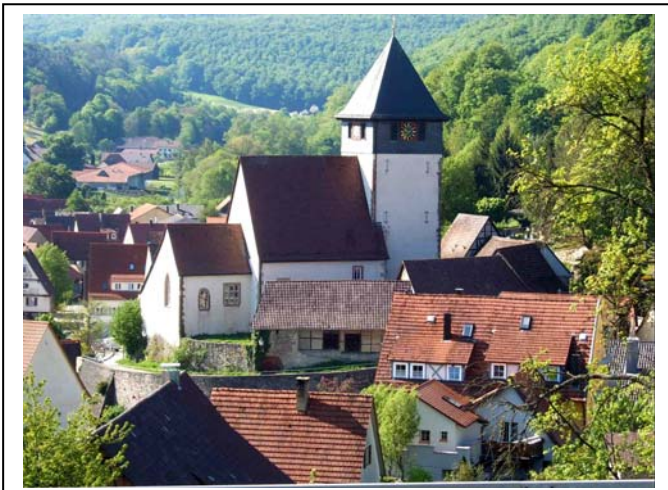
Iptingen; (Enz)
(In Objektliste und Karte ENZ # 37)

Aus dieser Sicht ist es beinahe eine „Vogelschau-Perspektive“ und man sieht die sehr schöne Anlage von Iptingen mit der erweiterten Kirche und den veränderten, aber noch in Benutzung befindlichen Gadenhäusern, die sich halbkreisförmig an der Innenseite des ehemaligen Mantels entlang ziehen (diesen als Außenmauer benutzend). Im gleichen Verlauf, nur etwas 3 Meter weiter Außen, zieht sich der einstige Zwinger entlang – das frühere eigentliche Eingangstor war oben zur Bergseite, dicht beim Turm.

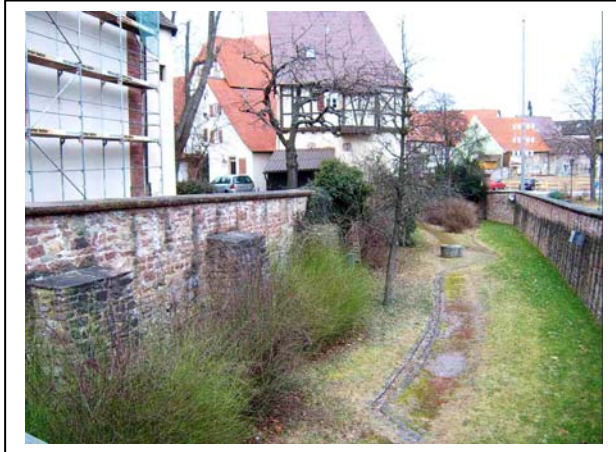
Merklingen (Böblingen)
(In Objektliste und Karte BÖB # 31);

Der „Pfleghof“ zu Merklingen (siehe Definitionen) war stark ausgebaut. Auch dies hätte ihn allerdings nicht vor dem Abriß geschützt, hätte man sich in Merklingen nicht dankenswerter Weise der Geschichte und deren Erhalt verpflichtet. So sehen wir hier den 10 Meter breiten und noch 5 Meter tiefen (einst auch 10 Meter) Graben mit Futtermauer, beinahe vollständig im Umlauf erhalten.

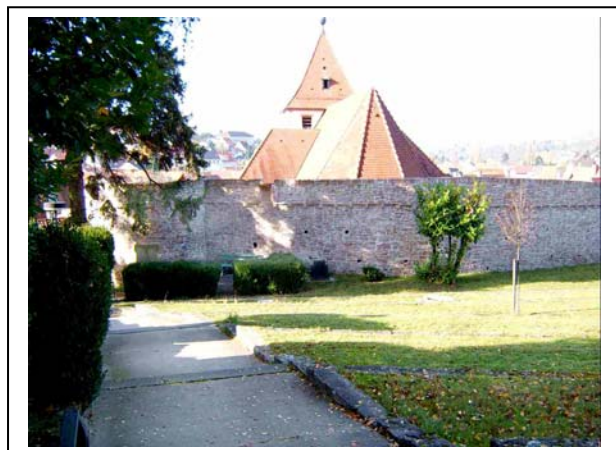
Dietlingen (Enz)
(In Objektliste und Karte ENZ # 07)

Die „Bergseite“ der Kirchenburg zu Dietlingen (eine ebenfalls liebevoll gepflegte Anlage) weist den Mantel in (restaurierter) Originalhöhe mit innen liegenden Wehgangskonsolen auf. Links erkennt man einen Halbschalenturm. Den Graben, der nachweislich der Mantelmauer vorgelagert war und eine Tiefe von über 5 Metern hatte, muß man sich allerdings vorstellen, er ist im Rahmen der Restaurierungen aus Sicherheitgründen nicht wieder hergestellt worden.

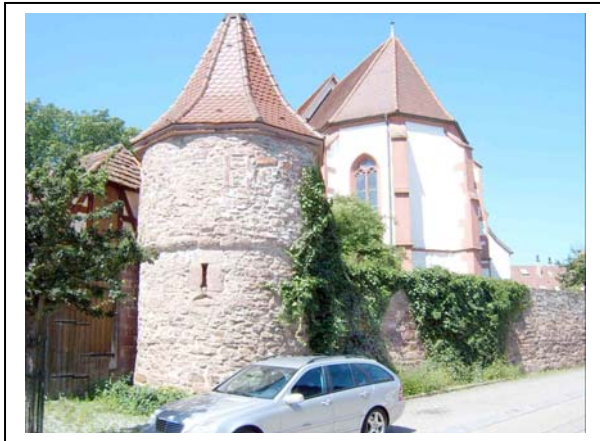
Neuhausen (Enz)
(In Objektliste und Karte ENZ # 21)

Die Kirchenburg zu Neuhausen zeigt noch „rudimentär“ den Verlauf der Ringmauer. Das ehemalige Kammertor ist in Ansätzen vorhanden. Sehr schön restauriert allerdings ist der erhaltene Eckturm, der einzige von ehemals drei Stück (in der vierten Ecke ist die Toranlage). Der Turm erscheint nicht sehr hoch, was aber daran liegt, daß er nach außen einst rund zwei Meter tiefer ging, in den jetzt verfüllten Graben hinunter.

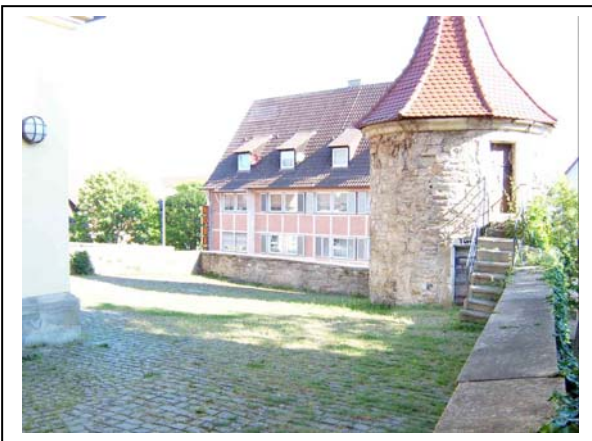
Großsachsenheim (Ludwigsburg)
(In Objektliste und Karte LWB # 35);

In der letzten Ausbauphase im späten 15. Jahrhundert wurde auch der ortsseitig stehende Rundturm in den Mantel eingebaut. Er sicherte das links davon gelegene ehemalige Kammertor zusätzlich. Er war nur vom Mantel aus zugänglich, stellt sich heute in etwas veränderter Form (vor allem das Dach) dar.

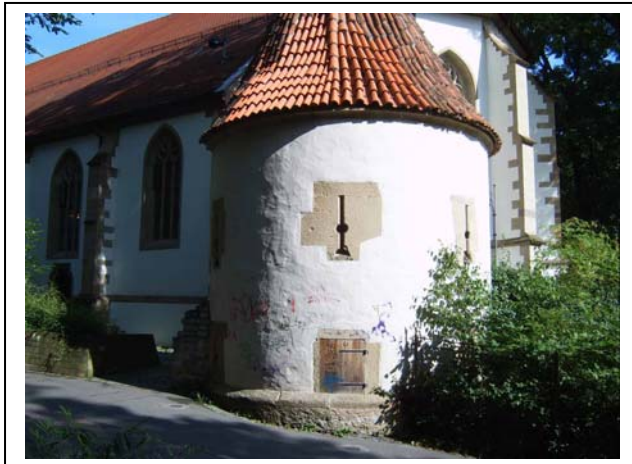
Waiblingen (Rems-Murr)
(In Objektliste und Karte RMK # 26)

In den Jahren 1459-88 erbaut, war die Kirchenburg von Waiblingen (genannt die „äußere Kirche“) eine sehr starke Anlage, mit 4 Rundtürmen in den Ecken der quadratisch angelegten Anlage. Heute hat sich nur noch der SO Turm erhalten, der mit den wenigen Resten des Mantels restauriert wurde. Ein breiter und tiefer Graben umgab die Anlage.

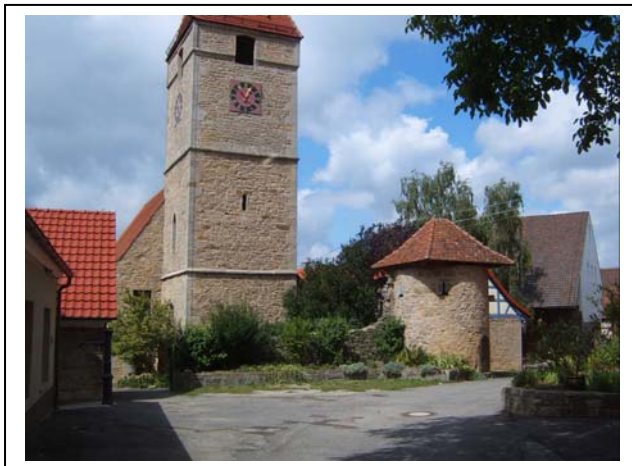
Finsterlohr (Main-Tauber)
(In Objektliste und Karte MTK # 05)

Noch 1880 besaß die Anlage noch „auf einigen Seiten die hohe und starke Kirchhofmauer und zwei runde Thürme in den Ecken zur Bergseite“. Heute finden wir nur noch den NO Turm vor, und auch diesen nicht mehr in originaler Höhe. Bergseitig schließt noch ein 20 m langes Teilstück des Mantels an.

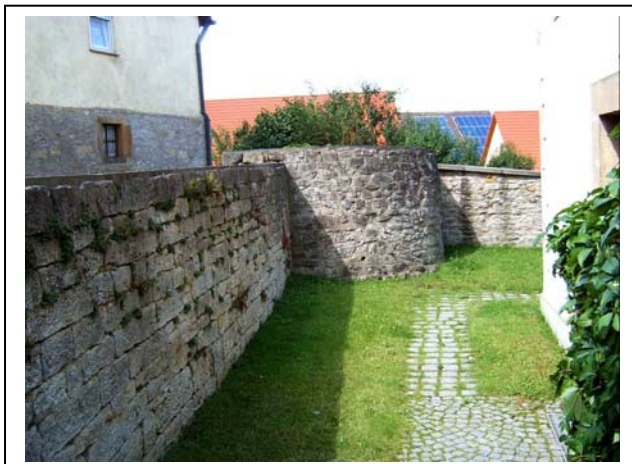
Wermutshausen (Main-Tauber)

Auch in Wermutshausen standen 1880 noch gute Teile des „sehr festen Kirchhofes mit seinen beiden Ecktürmen zur Bergseite und dem Torturm zum Ort“. Immerhin findet man heute den Mantel in abgetragener Form (nur noch 2 m anstatt 5) im N und W, sowie den „Stumpf“ des einstigen NW Turmes. Der NO Turm sowie der Torturm zum Ort haben zwischenzeitliche Sanierungen nicht überlebt

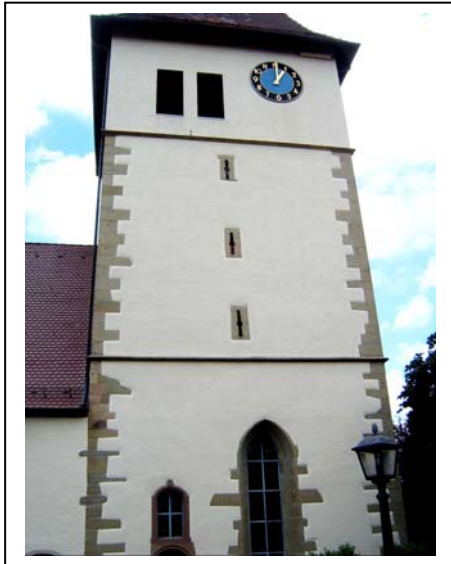
Endersbach (Rems-Murr)
(In Objektliste und Karte RMK # 28)

Es war im Jahre 1469, als der Ausbau der Kirchenburg zu Endersbach abgeschlossen war. Die Anlage hatte wahrhaftig an „Stärke“ gewonnen. Der romanisch gegründete Chorturm zu 10 Schritt im Außenmaß war um 3 Stockwerke erhöht worden, jedes mit Schlüssellochscharten nach drei Seiten. Noch heute ist dieser Turm ein sehenswertes Beispiel der spätgotischen Architektur.

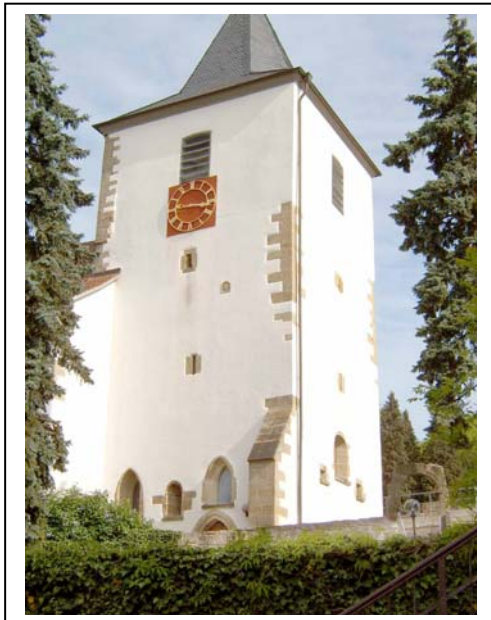
Mulfingen (Hohenlohe)
(In Objektliste und Karte HOH # 16)

Interessant am Turm zu Mulfingen ist, das er auch im unteren Bereich Schießscharten aufweist (zur rechten). Er stand wohl einst auch in der Mantelmauer und verstärkte diese zur „Feldseite“ der über dem Ort gelegenen Anlage. Auch in den beiden oberen Geschossen des wuchtigen, gedrungenen Turmes finden sich Scharten.

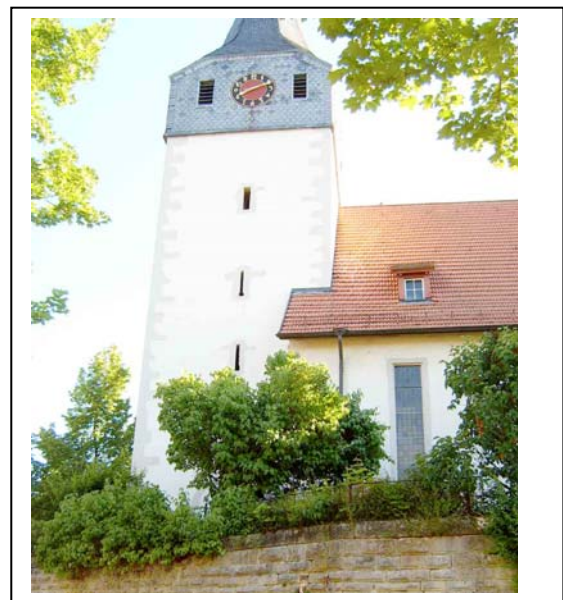
Kleinsachsenheim (Ludwigsburg)
(In Objektliste und Karte LWB # 38)

Regelmäßig mit schönen „Schlitzscharten“ (mit kleinem Schlüsselloch am unteren Ende) ist der Turm zu Kleinsachsenheim ausgestattet. Diese Anordnung ist klassisch zu nennen als ein Werk der „späten Phase“ der Kirchenburgen. Der Ausbau erfolgte 1460.

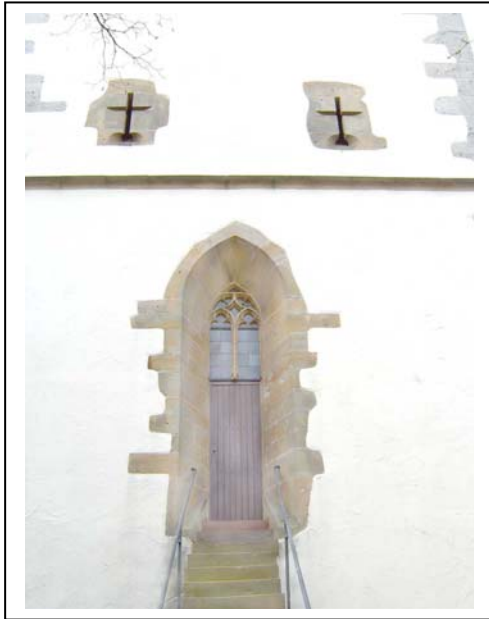
Blaufelden (Schwäbisch Hall)
(In Objektliste und Karte SHA # 01)

Der Turm zu Blaufelden weist „Kreuz-Schlitzscharten“ auf, eine hochentwickelte Form. Er ist einer der schönsten erhaltenen Beispiele eines wehrhaften Kirchturms.

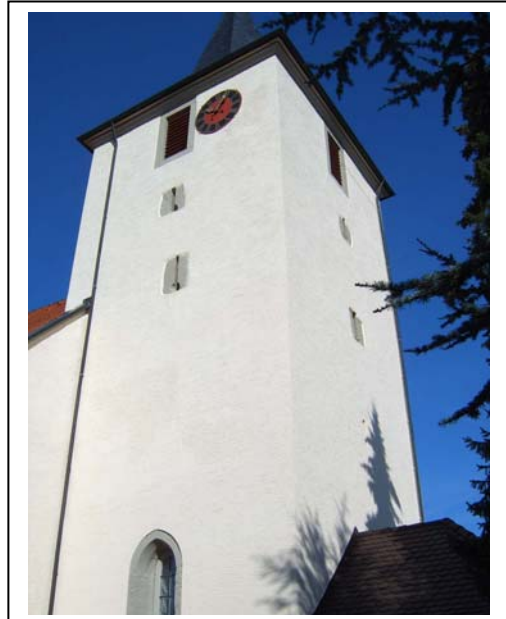
Siglingen (Heilbronn)
(In Objektliste und Karte HBR # 26)

Der Turm zu Siglingen zeigt noch sehr schön gearbeitete Schlüsselloch Scharten, eine höher entwickelte Form als die einfachen Schlitzscharten. Der Ausbau erfolgte im frühen 14. Jahrhundert.

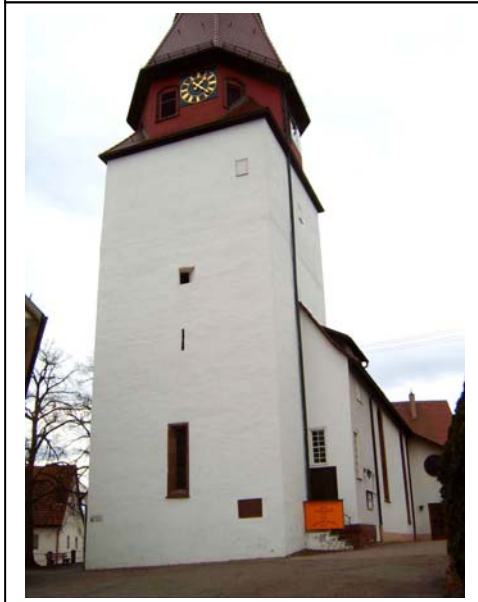
Stammheim (Calw)
(In Objektliste und Karte CLW # 04)

Der Turm der einstigen Kirchenburg zu Stammheim weist Schlitzscharten auf, und eine besondere „Schrägscharte“ die im späten 15., oder frühen 16. Jahrhundert nachgerüstet wurde, als schon erste Feuerwaffen zum Einsatz kamen.

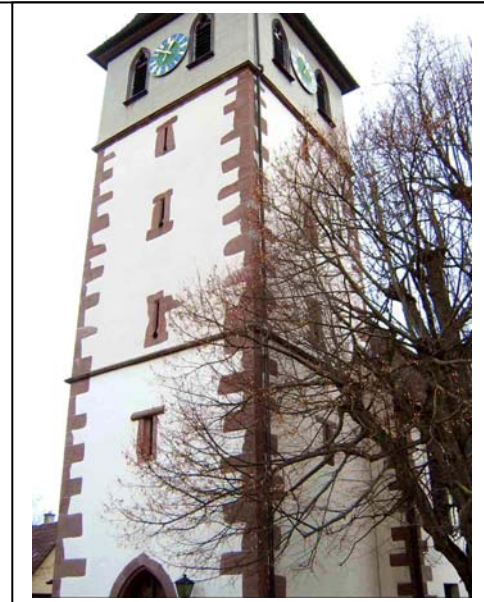
Gültlingen (Calw)
(In Objektliste und Karte CLW # 08)

Der 1467 errichtete Turm der Gültlinger Kirchenburg weist in 4 Stockwerken Schlüsselloch-Scharten für Armbrüste auf. Die Armbrust war bis weit in das 17. Jahrhundert hinein eine gefürchtete Waffe mit hoher Durchschlagskraft im Nahkampf, einer Feuerwaffe der damaligen Zeit noch immer ebenbürtig.

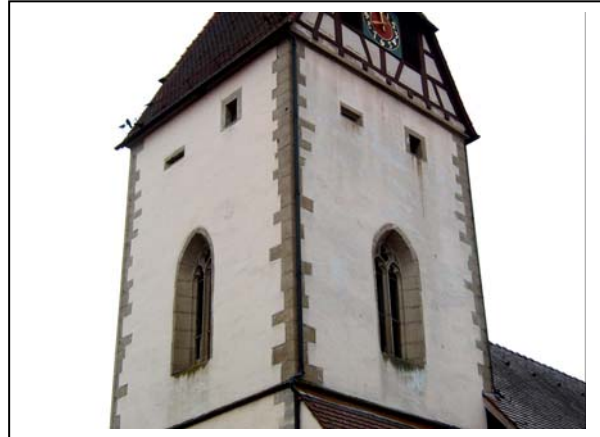
Hausen an der Zaber (Heilbronn)
(In Objektliste und Karte HBR # 08)

Im späten 15./ frühen 16. Jh., wurde der Turm zu Hausen im obersten Geschoß mit „liegenden“ Scharten ausgerüstet, zur Verwendung der damals schon weit verbreiteten Hakenbüchsen.

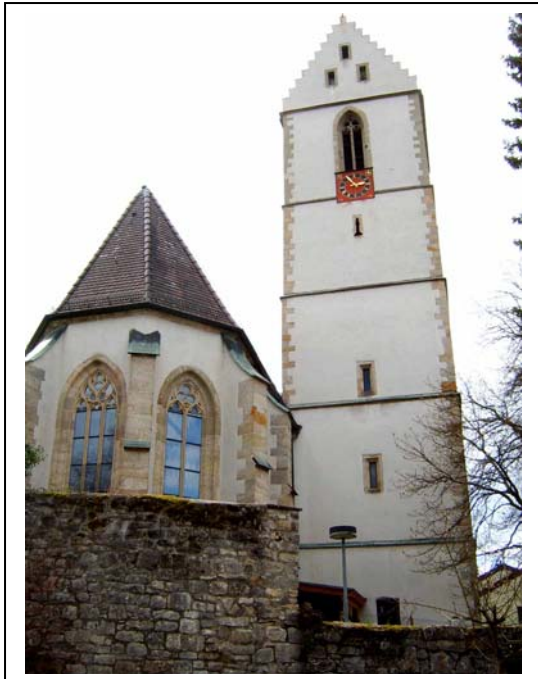
Aidlingen- (Böblingen)
In Objektliste und Karte BÖB # 01)

Auch der bereits vorgestellte, romanisch gegründete Turm zu Aidlingen ist in Punkte „Scharten im Turm“ ein gutes Vorzeigestück. Das im späten 15. Jahrhundert aufgesetzte Geschoß mit den Schlüssellochscharten nach jeder Seite war zur Verwendung mit Armbrüsten gedacht, die aus dieser Höhe einen weiten Bestreichungswinkel weit über den Mantel hinaus hatten.

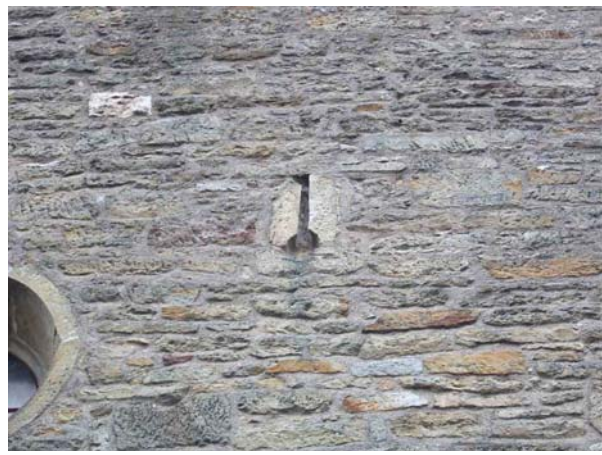
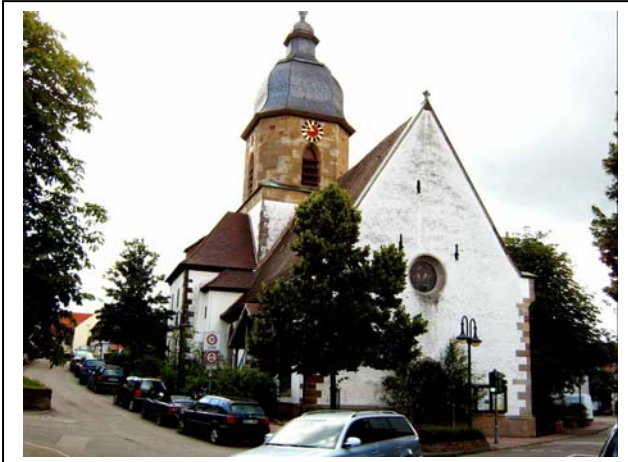
Großheppach (Rems-Murr)
(In Objektliste und Karte RMK # 29)

Ein weiteres der seltenen erhaltenen Beispiele finden wir in Großheppach. Trotz Modernisierung des Langhauses und Umbau der Kirche, Abtragung des Mantel und Anbauten am Turm hat man die drei Schlüssellochscharten in der Giebelwand des Langhauses belassen. Dies folgt dem ursprünglichen in seiner Lage, auch in der Höhe des Dachfirstes, und wurde lediglich verbreitert.

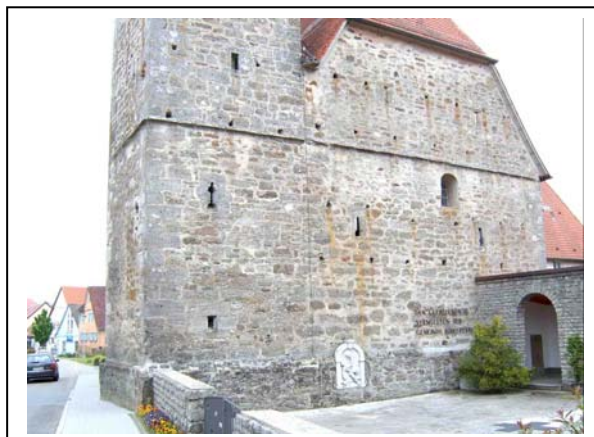
Bühlertann-Wehrkirche (Schwäbisch Hall)
(In Objektliste und Karte SHA # 03)

Im „fernen“ Nordosten des Landes, in Bühlertann, stellt sich die erhaltene Wehrkirche auch in Punkto Scharten im Langhaus als Vorzeigewerk dar. Die äußerst starke Außenmauer des Langhauses (einst zur Feldseite mit 1.5 Metern) weist nur ein kleines Fenster und ansonsten Schlüsselloch- und Schlitzscharten auf.

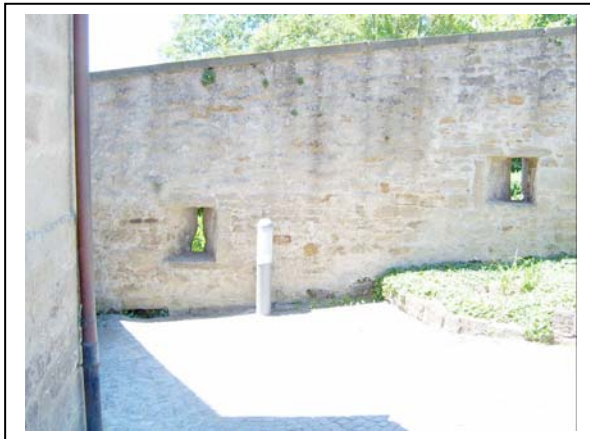
Marbach (Ludwigsburg)
(In Objektliste und Karte LWB # 26)

Kommen wir nun zu den Schießscharten im Umfeld. Wie bei einer Adelsburg, so ist auch bei einer Kirchenburg der Mantel mit Schießscharten ausgestattet, zumindest bei den Anlagen des späten Typs. Wir sehen hier die untere Schartenreihe der einstigen Kirchenburg Alexander. Der Mantel ist erniedrigt, der obere Teil fehlt.

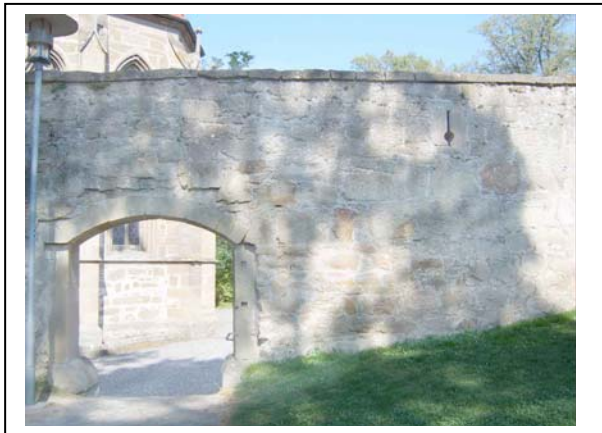
Rieden (Schwäbisch Hall)
(In Objektliste und Karte SHA # 17)

Die Kirchenburg zu Rieden hat noch die Mantelmauer zur Feldseite, beinahe vollständig erhalten. Wir sehen wir von der „Feld“-, also der Außen- oder Angriffsseite auf den Mantel und die Schlüsseloch-Scharten. Das Tor ist eine Neuerung des 19. Jahrhunderts, als die Anlage längst außer „Betrieb“ war. Es ist positiv zu erwähnen, daß man hier den Mantel stehen ließ, und nicht wie bei vielen anderen Anlagen, komplett niederlegte.

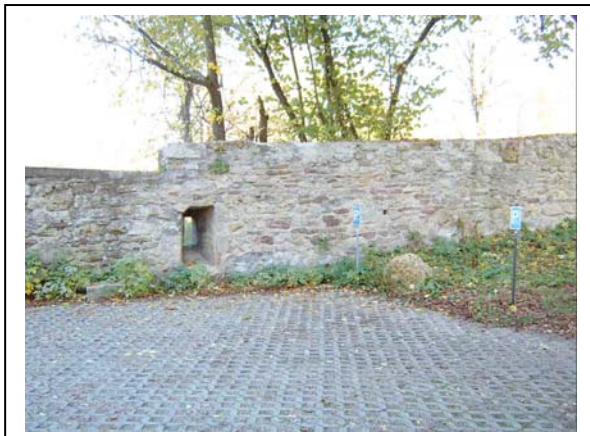
Königsbach; (Enz)
(In Objektliste und Karte ENZ # 11);

Schießscharten im Mantel waren meist in zwei Reihen angeordnet: In Bodennähe waren in 5 – 10 Meter Abstand Scharten eingelassen und natürlich oben auf der Krönung des Mantels, wo der Wehgang verlief. In Königsbach war bis zum Jahre 1912 noch viel davon zu sehen, dann machte eine große Sanierung den meisten Teilen des Mantels „den gar aus“.

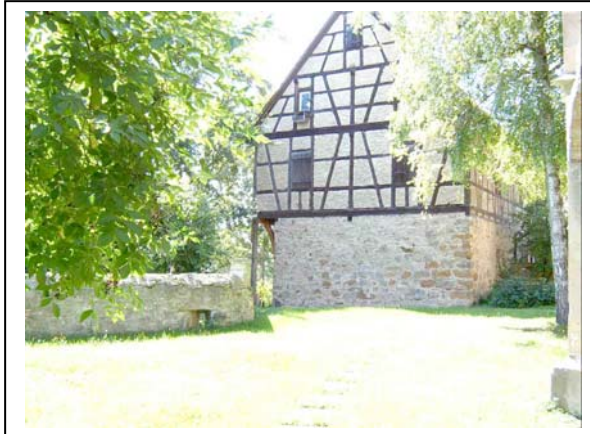
Großingersheim; (Ludwigsburg)
(In Objektliste und Karte LWB # 18)

Auch die große Anlage zu Großingersheim war mit Scharten im Mantel ausgestattet, eine Reihe in Bodennähe und die weitere oben beim Wehgang. Der Mantel ist weitgehend bei Sanierungsarbeiten „auf ein niedriges Maß“ gebracht worden. Vergleicht man die Position der „bodenständigen“ Scharten hier mit denen in Königsbach (Aufnahme darüber) dann ist hierzu anzumerken, daß das Bodenniveau inzwischen rund einen Meter höher ist als „damals“.

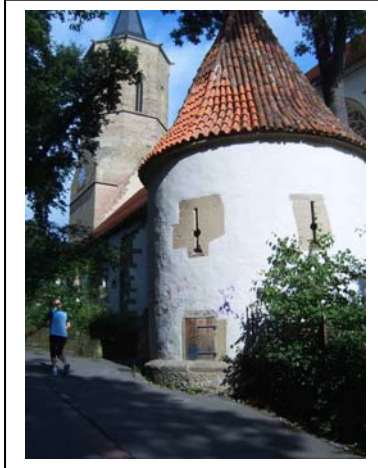
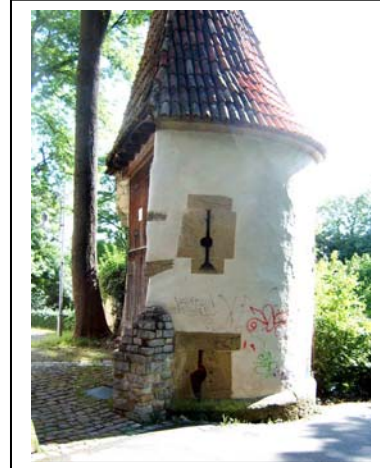
Waiblingen (Rems-Murr)
(In Objektliste und Karte RMK # 26)

Der letzte von einstmal vier Türmen in den Ecken der quadratisch angelegten Anlage gibt uns einen guten Eindruck vom Wert und der Zweckmäßigkeit solcher „Flankierungstürme“. Scharten in zwei Ebenen und je vier pro Etage. So konnte feldseitig gefeuert werden, aber auch, wie man auf der rechten Aufnahme gut sieht, "flankierend" am Mantel entlang, von dem noch ein Rest an Turm zu sehen ist. Bei je zwei „Gegensichtigen“ Ecktürmen konnte man somit den Angreifer „ins Kreuzfeuer“ nehmen.

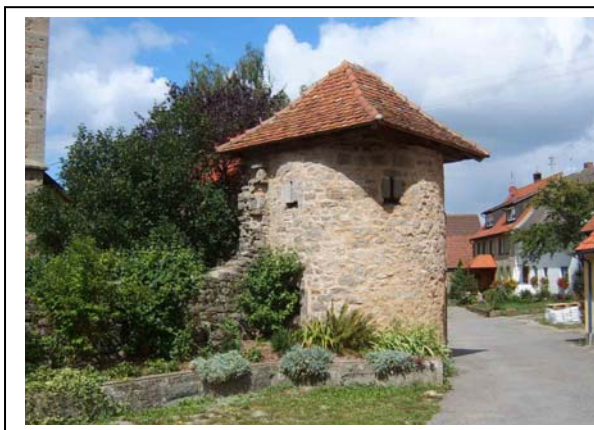
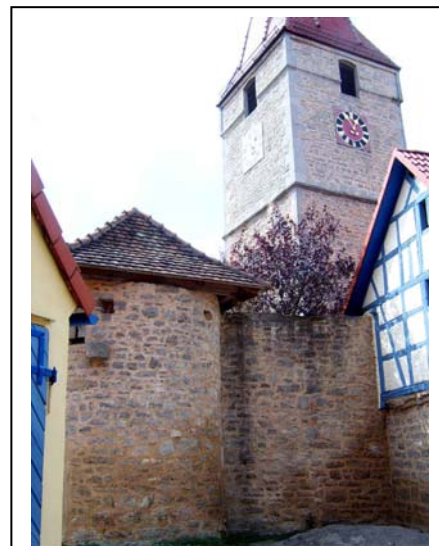
Finsterlohr (Main-Tauber)
(In Objektliste und Karte MTK # 05);

Die Kirchenburg zu Finsterlohr besaß nur 2 flankierende Türme, jeweils an den Ecken des berg- (oder feld-) seitigen Mantels. Auch hier sind die Scharten speziell: Sie erlauben es den Verteidigern, feldseitig und besonders schräg nach unten zu feuern, da außerhalb des Mantels ein tiefer Graben war, der jetzt zugeschüttet ist.

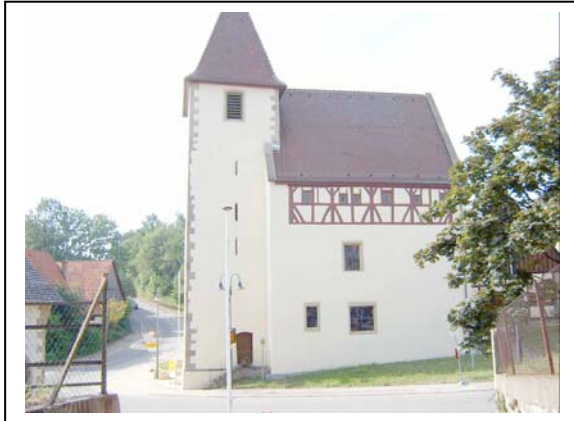
Dürrn- (Enz)
(In Objektliste und Karte ENZ # 27);

Sie ist eine der wenigen, beinahe unverändert erhaltenen Gadenkirchen, was die Kirche (Turm und Langhaus) betrifft; die Ringmauer ist abgetragen. Lediglich im hinteren Hof findet sich ein Mauerstück von enormer Stärke.

Das scheinbar über hohe Langhaus ist klar strukturiert: Unten der Kirchraum, oben (Fachwerkteil und Pultdach) der Raum für die Holzverschläge, Gaden genannt (noch heute als Lager verwendet).

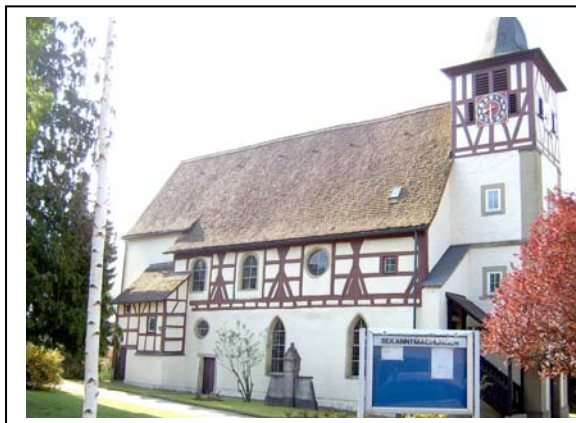
Belsenberg (Kreis Hohenlohe)
(In Objektliste und Karte HOH # 11);

Auch die Kirche in Belsenberg hat noch ihre ursprüngliche Struktur, was das Langhaus mit den einstigen Gaden betrifft (zudem sind auch noch gute Teile der Ringmauer vorhanden). Das Langhaus wurde leicht, der ursprüngliche Turm etwas stärker modifiziert.. Der heutige Turm ist ein späterer Anbau.

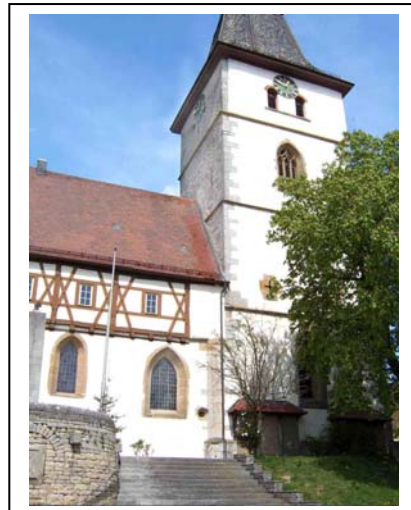
Blaufelden (Schwäbisch-Hall)
(In Objektliste und Karte SHA: # 01/Typ I);

Eine der schönsten Anlagen ist die Kirchenburg in Blaufelden. Zwar fehlt die Ringmauer inzwischen ganz, aber Turm und Langhaus weisen die besten Details des ganzen Bereiches auf. Interessant auf dieser Detailaufnahme ist der Übergang vom Langhaus zum Turm. Hier hat das Satteldach noch seine ursprüngliche Höhe. Der oberste Stock des Langhauses mit dem Fachwerk beherbergte die zusätzlichen Räumlichkeiten.

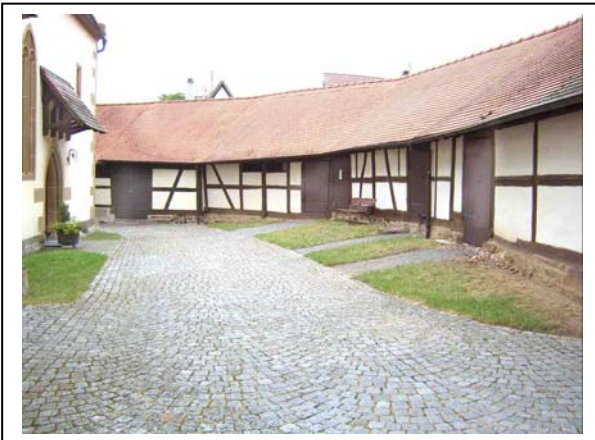
Die Kirchenburg zu Weissach ist von ihrem Wesen her ein gutes Beispiel der erweiterten Gaden. Hier sehen wir ein lockeres Konglomerat, welches natürlich im Laufe der Jahrhunderte verändert wurde – aber sie sind auch heute noch in Benutzung ! (Natürlich nur zu Lagerzwecken). Es fällt auf, das die Ringmauer ihre ursprüngliche Höhe nicht mehr hat. Einst überragte sie die Gadenhäuschen bei weitem !

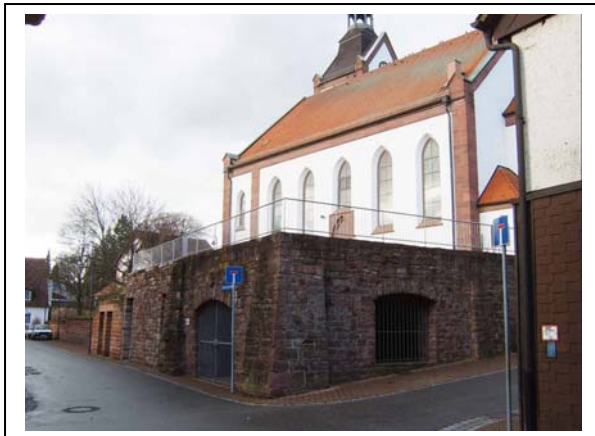
Lienzingen-(Enz)

Eine nahezu "unberührte" Kirchenburg ist die zu Lienzingen, wenn man davon absieht daß sie heute mitten im Ort liegt – natürlich ist dieser im Laufe der Jahrhunderte um die einst am Ortsrand liegende Kirchenburg „herum gewachsen“. In Lienzingen sieht man allerdings in sehr schöner Form die erweiterten Gaden an der Innenseite der Ringmauer (diese nur noch auf halber Höhe). So muß man sich den Zustand auch zu Zeiten des 14./15. Jahrhunderts vorstellen (die Gaden hier sind allerdings „zurückrestauriert“, nicht etwa unverändert erhalten).

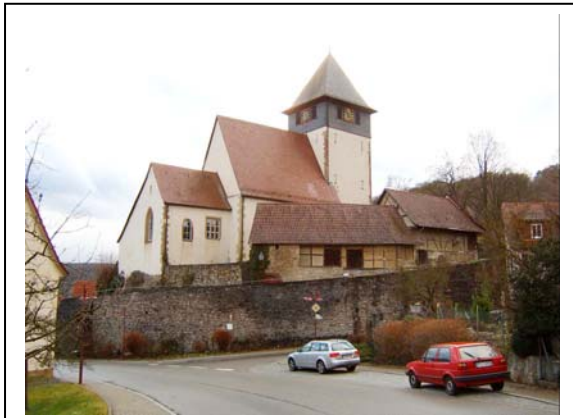
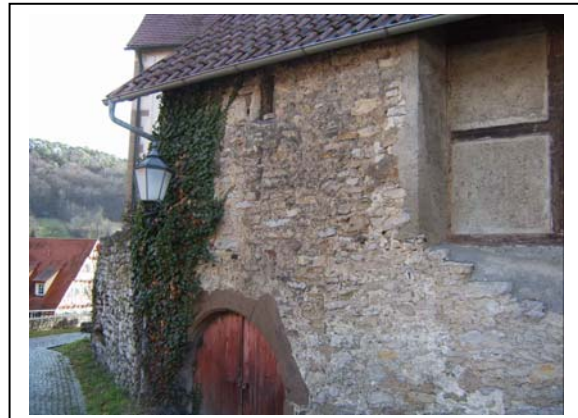
Gültlingen; (Calw)
(In Objektliste und Karte CLW # 08);

In der Literatur (Lit50) werden die zahlreichen Gebäude innerhalb der starken Mauern noch beschrieben. Auch Gadenhäuser sind darunter aufgeführt. Speziell von diesen hat sich nur ein stark veränderter Rest erhalten, der dennoch an einer Position an der Innenseite des starken Mantels erhalten ist, die für diese Gaden typisch war. Es hat sich auch, dies ist auf der Aufnahme ohnehin ersichtlich, das Bodenniveau gegenüber früher „erhöht“.
