Kirchenburgen in Baden-Württemberg

Architektur und Bausubstanz der Kirchenburg im Rahmen der Photodokumentation

Kirchenburgen in Baden-Württemberg – Teil I – Nord // Architektur und Bausubstanz

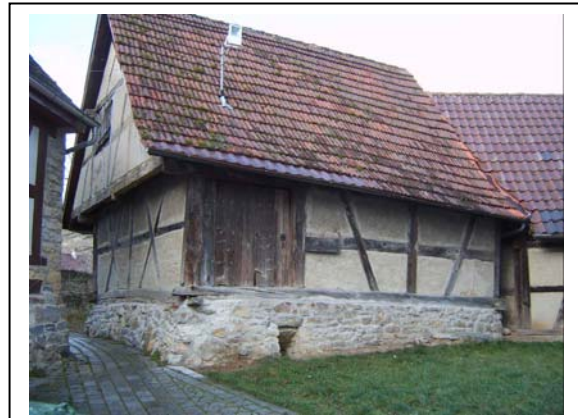
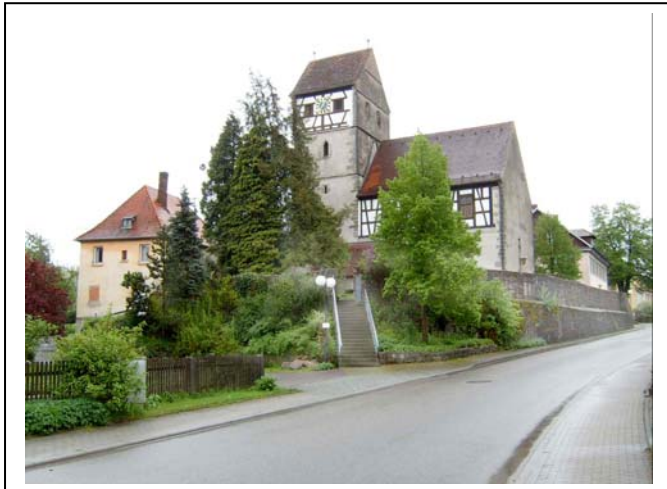
Iptingen; (Enz);
(In Objektliste und Karte Enz # 37);

Iptingen ist in vielerlei Hinsicht ein besuchenswertes Beispiel. Gerade in Puncto Gaden weist Iptingen eine Sequenz von Gadenhäusern auf, die sich halbkreisförmig, dem einstigen Mantel folgend, entlang der Anlage hinziehen.

Es ist zu betonen, dass die Gaden verändert wurden, im Laufe der Zeit. Man trug den Mantel (der die Außenwand bildete) stark ab, um das Steinmaterial anderweitig zu verwenden.

Nur ein Teil des einstigen Mantels ist auf beinahe originaler Höhe mit einer Scharte erhalten, wie auf der Aufnahme rechts oben zu sehen.

Die Aufnahme ganz rechts zeigt die veränderte Gade im Detail. Es ist andererseits gerade die Verwendung bis heute (als Geräte- und Lagerschuppen) welches diese Bestandteile vor dem Verschwinden bewahrt hat, wie dies vielerorts der Fall war (in zahlreichen Ortschroniken liest man, so um das Ende des 18./Anf. 19. Jahrhunderts „das die alten und hässlichen Gaden nun doch nach viel Klagen aus der Bevölkerung endlich aus dem Kirchhofe entfernt worden sind“.

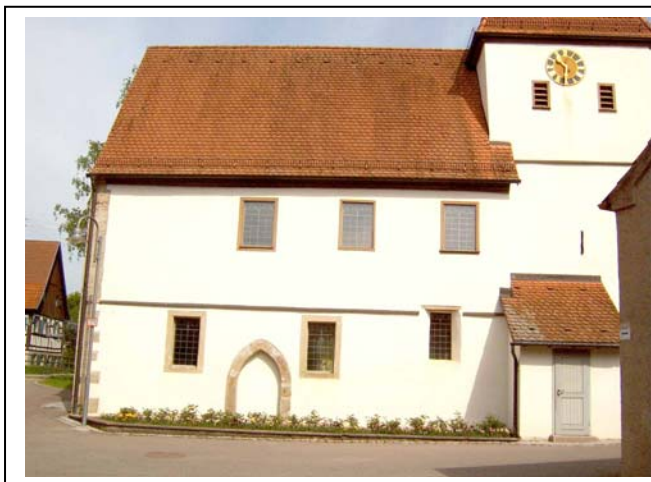
Waldtann-(Schwäbisch Hall)
(In Objektliste und Karte SHA # 16)

Wenn auch der Mantel stark abgetragen wurde, er umgibt im Verlauf die Anlage, die an der höchsten Stelle des Ortes liegt. Der Turm hat noch das gotische Satteldach, charakteristisch bis in das 17. Jahrhundert hinein. Das Langhaus besitzt noch die „typischen“ Dimensionen: Leicht breiter als der Turm und zwei mal so lang. Allerdings ist es hier einseitig nochmals verbreitert worden, der alte Verlauf des Daches ist noch am Turm erkennbar. Auch der Fachwerkaufsatz, der die Gaden trug, ist noch vorhanden.

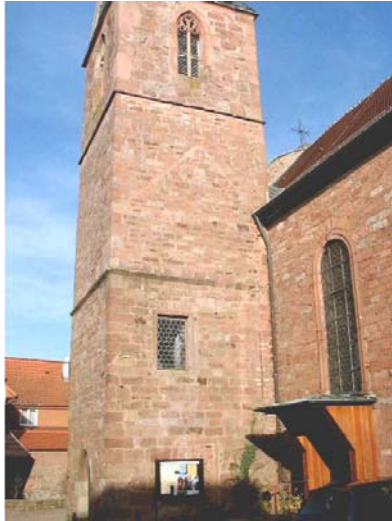
Großgartach- (Heilbronn)
(In Objektliste und Karte HBR # 24);

Es war im Jahre 1725, als man der Anlage zu Großgartach „zu leibe rückte“ und zwar ordentlich. Bis dato sogar noch einen Torturm aufweisend (auch bei Kieser gut zu erkennen) wurde alles niedergelegt, bis auf den Turm. An diesem erkennt man allerdings noch, wenn man genau hinsieht, den Dachverlauf des alten Schiffs. Aus dieser Spur ist zu ersehen, dass das alte Schiff wohl nicht wesentlich breiter gewesen ist, als der Turm.

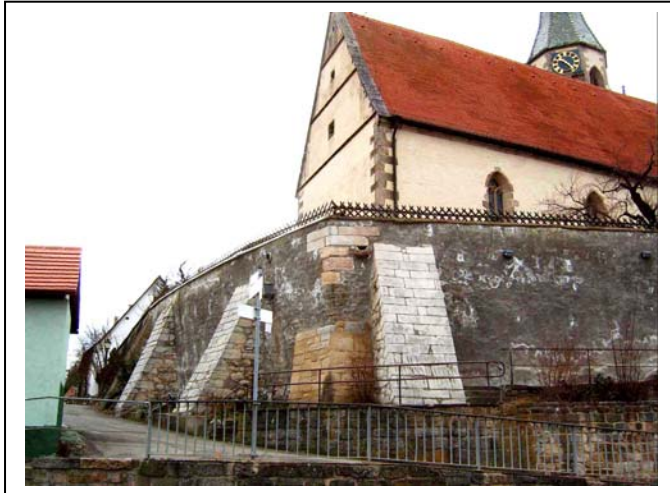
Im 15. Jahrhundert, vor allem in der zweiten Hälfte, fand bei vielen Anlagen eine „Gotisierung“ in der Form statt, das man zum Einen die Wehrfähigkeit erhöhte (Anlage eines Zwingers und Vorwerke); zum Anderen das alte Schiff abbrach und durch eine neues, größeres ersetzte, um dem wachsenden Raumbedarf Rechnung zu tragen. In „normalen“ Zeiten diente die Kirchenburg ganz „normal“ als Kirche, und die Bevölkerungszahlen waren angewachsen.

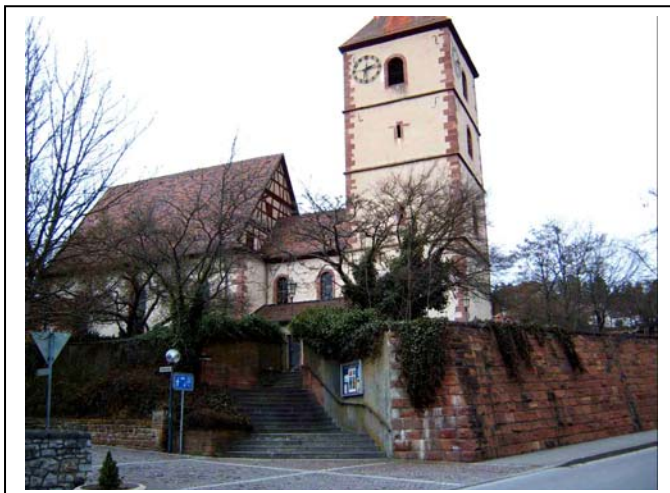
Unterjesingen (Tübingen)

Auch in Unterjesingen wurde das Schiff (oder Langhaus) neu aufgeführt. Es geschah dies aber zu einer Zeit, als die Wehrfähigkeit der Anlage noch gegeben sein musste. Deshalb wurde das neue Schiff nur bis dicht an den Mantel herangeführt (während spätere Neubauten durchaus den Mantel als neue

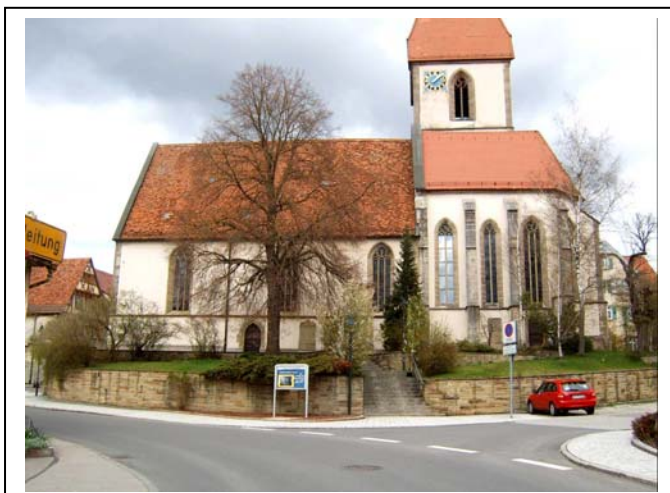
Simmozheim (Calw)

Die Kirchenburg zu Simmozheim zeigt noch viele interessante Details auf, ungeachtet des drastischen Eingriffs am Mantel, (dieser ortsseitig zumindest noch halb hoch aufgeführt). Das Schiff wurde 1748 neu aufgeführt, wozu man das gotische der Vorgängeranlage Abriß.

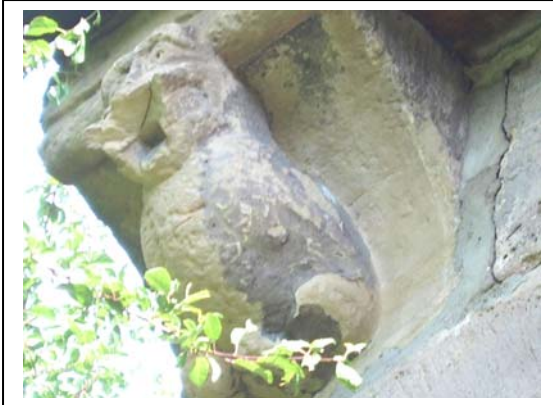
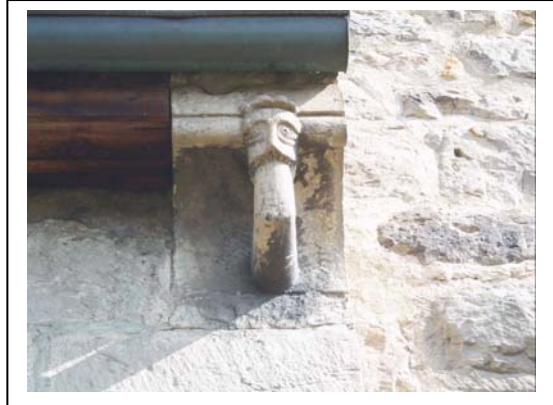
Rappach(Hohenlohe) (In Objektliste und Karte # 02);

Links die Figur im Südwesten am Langhaus (eine romanische Chimäre); Rechts die Figur im Südosten, an der Grenze vom Langhaus zum Turm. Insgesamt gibt es deren vier, jeweils an den Ecken. Sie halten die bösen Geister und Teufelswerk vom Bau fern,

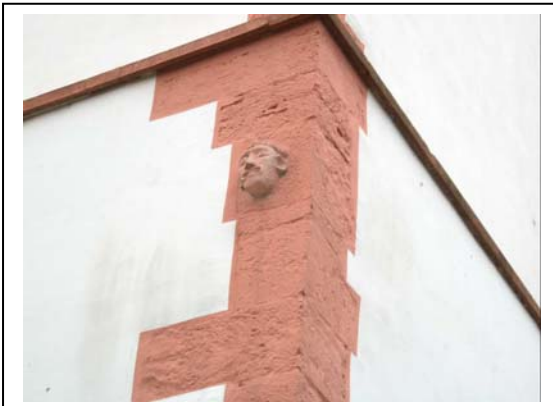
Ellmendingen (Enz)
(In Objektliste und Karte ENZ # 08)

Auch am 1523 in Ellmendingen vollendeten neuen Langhaus findet sich ein solcher „Schutzgeist“. Es lohnt sich, eine Anlage genau „abzusuchen“ und die Winkel und Ecken besonders im Auge zu behalten. Vielerorts sind auch stark verwitterte Reste vorhanden, auch ein Ausdruck der Lieblosigkeit.

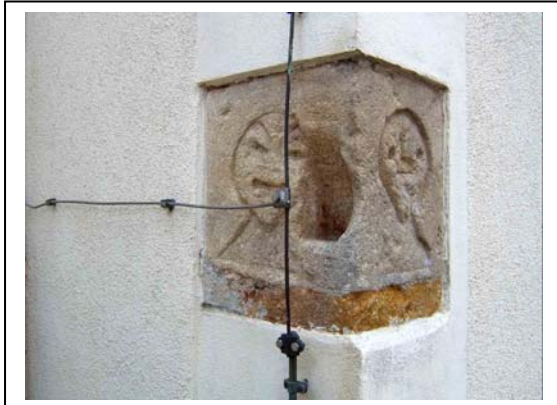
Aldorf (Böblingen)
(In Objektliste und Karte BÖB # 03)

Gerade hier in Aldorf trifft der Begriff vom „hintersten Winkel“ zu. Schön renoviert und neu verputzt, hat man zumindest an der Rückseite des Turms diesen schönen Weihwasserstein nicht „übertüncht“ (bei wie vielen anderen mag dies doch der Fall sein). Lediglich den Blitzableiter hätte man etwas anders legen können.

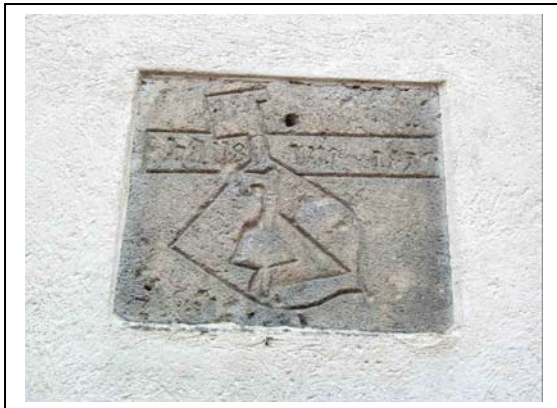
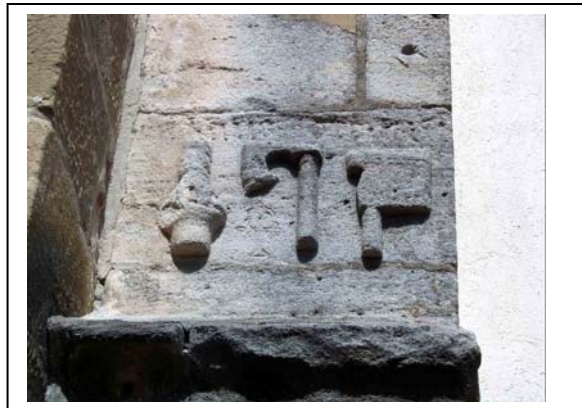
Ehingen (Böblingen)
(In Objektliste und Karte BÖB # 06);

Am Chor zu Ehningen finden sich diese beiden schönen „Baumeister“ Reliefs, welche nicht Baumeister selbst zeigen, aber deren damalige Arbeitsgeräte in Ehren dargestellt, mit denen das Werk vollbracht wurde. Auch hier hat man (auf der linken Aufnahme) dankenswerter Weise beim Neu-Verputzen dieses Kleinod nicht übertüncht.

Man findet hier auch schöne Baumeister-Reliefs (siehe Kapitel Ornamentik) an der Chorauswand (nicht der Baumeister selbst, sondern symbolisierend deren Arbeitsmittel).

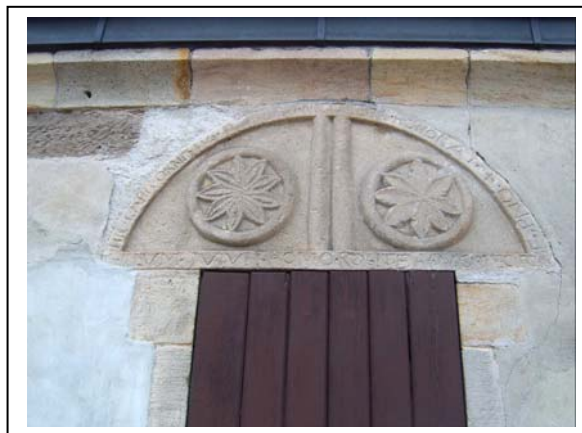
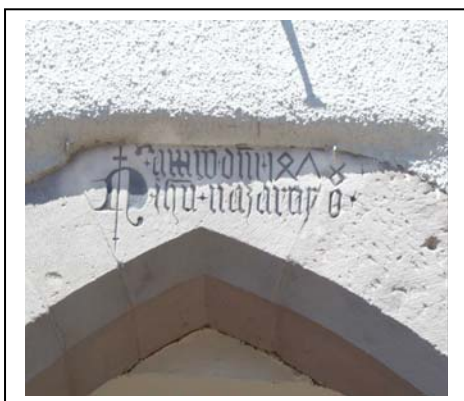
Merklingen (Böblingen)
(In Objektliste und Karte BÖB # 31);

Schlussstein im Torhaus zum Jahr 1474 (Ende des Wiederaufbaues nach schwerem Brand). Man sieht die „halbe Acht“, die Vier (4) in aufrechter und umgekehrter Position. Nur ein Beispiel für die gotische Zahlenwelt, wie sie ab und an noch aufzufinden ist. Das „umgedrehte „V“ ist definitiv eine „Sieben“ (nach arabischer, heute geläufiger Weise)

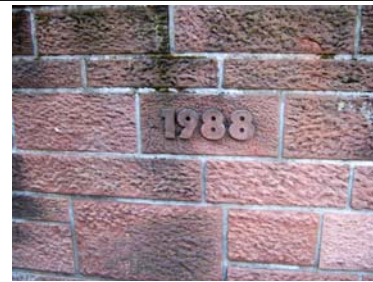
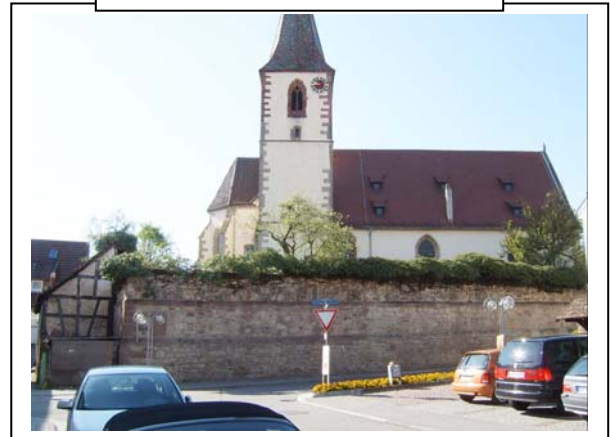
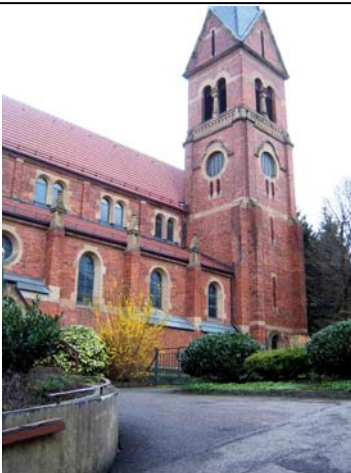
Gerlingen (Ludwigsburg)
(In Objektliste und Karte LWB # 15)

Im Jahre 1988 wurden umfangreiche Sanierungsarbeiten durchgeführt. Dabei wurde auch der noch zur halben Höhe existierende Mantel berücksichtigt und ausgebessert (zwar nicht wieder aufgeführt, aber immerhin) Drängenden Stimmen für eine Abtragung desselben, um endlich die schmale Ortsstraße verbreitern zu können, setzte man (hoffentlich noch lange) eine Absage zu.

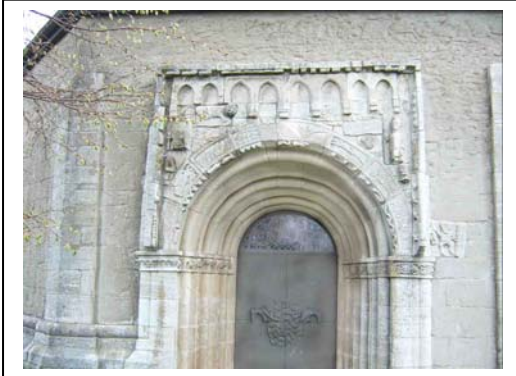
Oberwittighausen-(Main-Tauber)
(In Objektliste und Karte MTK # 27);

Auch diese Anlage wurde gegen Ende des 12. Jh. gegründet. Etwas erhöht außerhalb des Ortes, war sie möglicherweise auch befestigt.

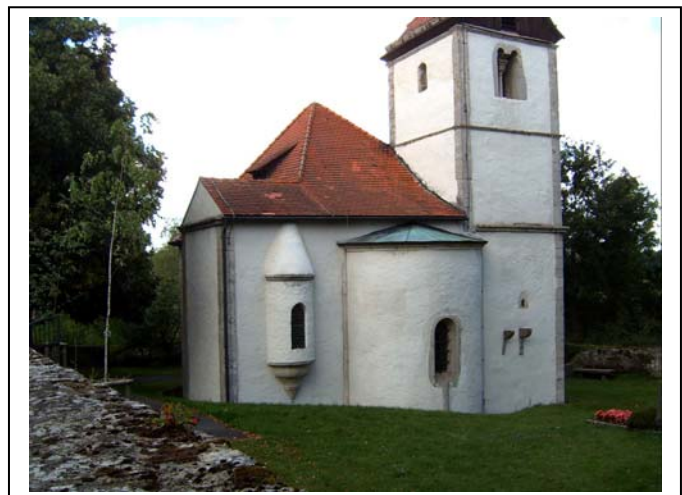
Standorf-(Main-Tauber)
(In Objektliste und Karte MTK # 08);

Kurz nach 1200 gegründet. Ursprünglich flankierten zwei Türme die zentrale Einheit; nur einer hat noch seine volle Höhe. 1962 erfolgt eine umfassende Sanierung.
